Elisa Alejandra Murillo Pérez, Miranda Salas Almada, Jose M. Torcal Trasobares, José María Zarroca Espinosa

# Country Club San Carlos

Un oasis de independencia hídrica en el desierto

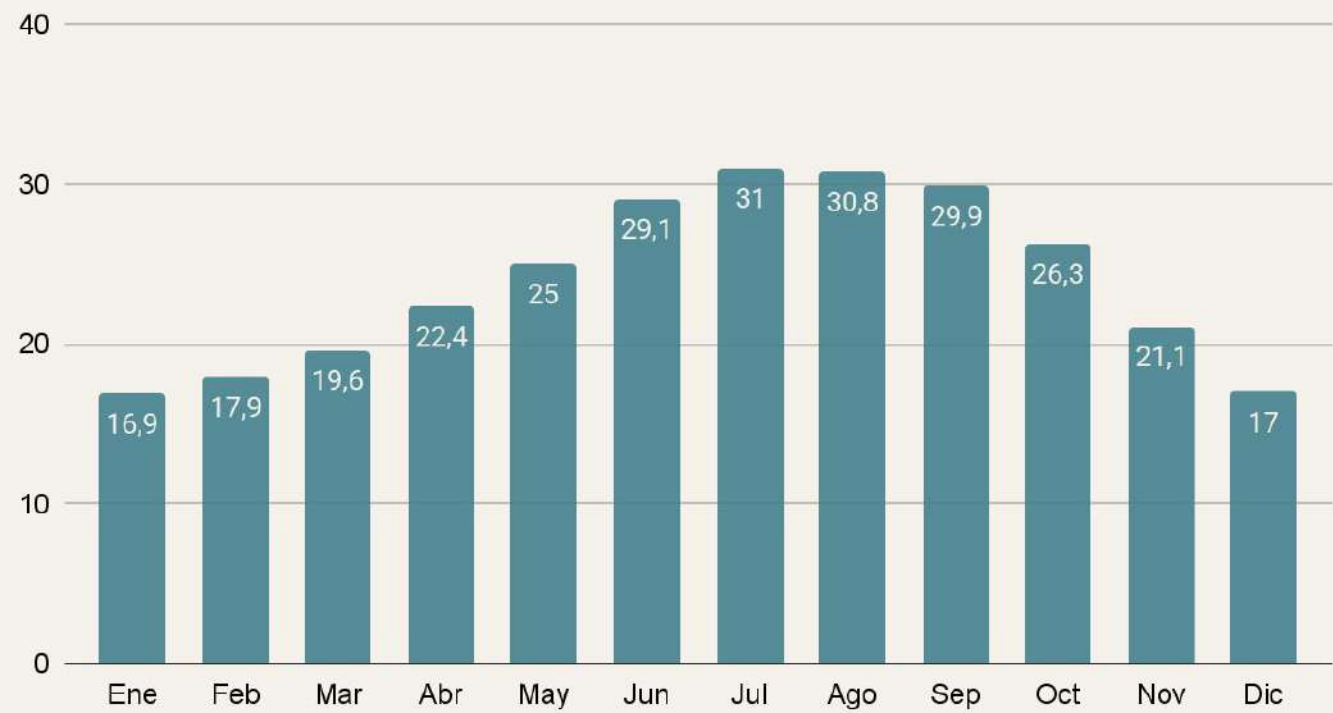
Temperatura media mensual (°C)

Clima

La clasificación climática de Köppen-García en San Carlos corresponde a desértico cálido (BWh).

San Carlos experimenta temperaturas muy altas durante el verano, con poca precipitación a lo largo del año.

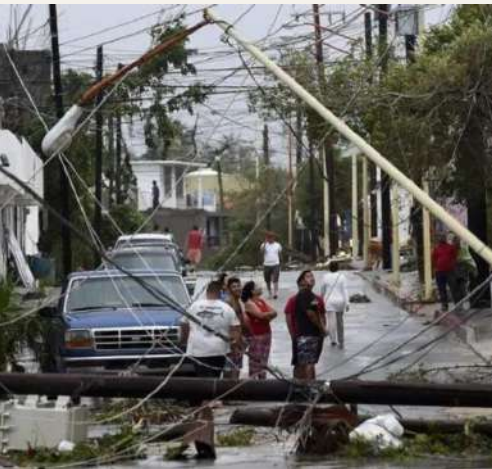
Análisis de eventos extremos

Con una precipitación promedio anual de 227.9 mm y eventos extremos de incluso 184 mm en 24 horas, nuestro diseño tiene que estar pensado para maximizar el beneficio de la limitada precipitación que San Carlos recibe normalmente **además de** minimizar daños por erosión e inundación en caso de eventos extremos.

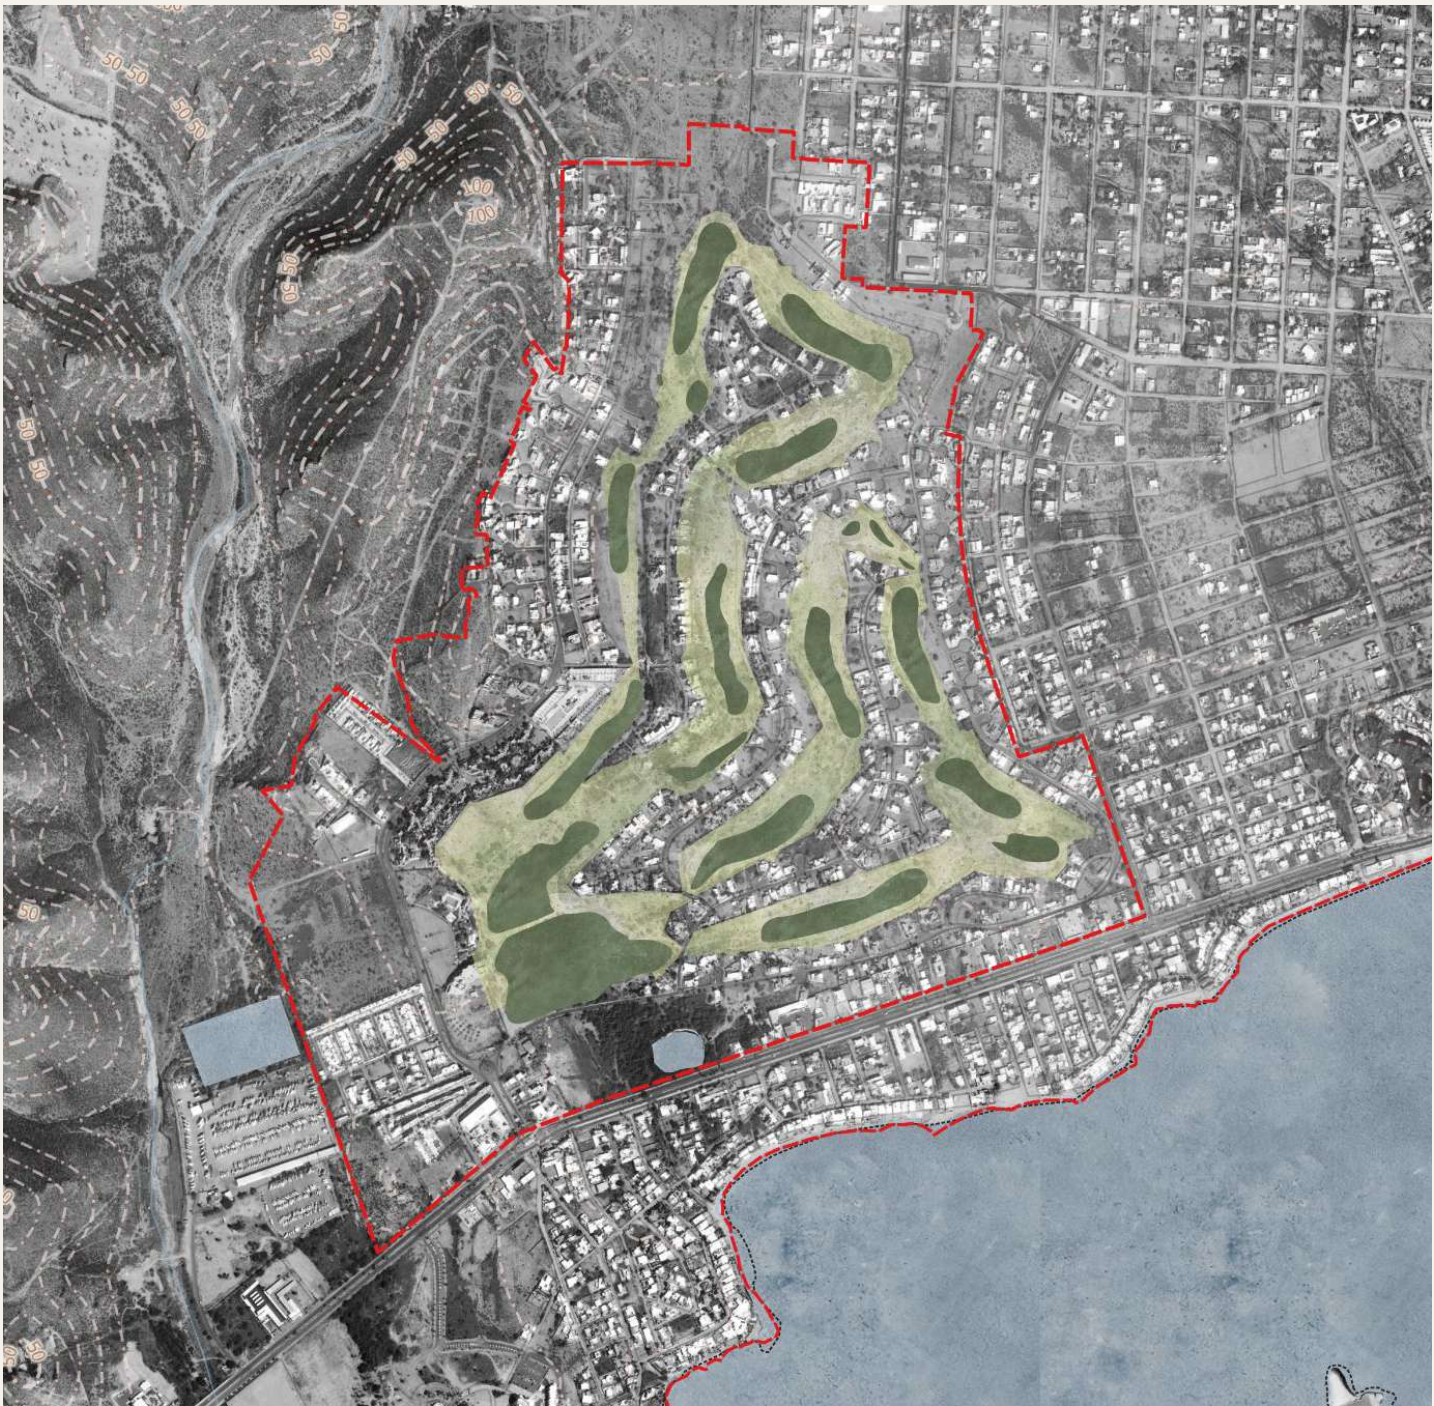
### Demanda: riego de campo

Se ha disminuido el área de campo de golf regable a lo mínimo necesario para lograr un circuito de juego completo, sembrando jardines con vegetación autóctona alrededor, sin necesidad de riego.

Se ha considerado utilizar el pasto **zoysia japonica** por su resistencia y capacidad para sobrevivir en climas secos y cálidos. Se requiere **5 lts** de agua por m2 para riego, en una extensión de **15.36 Ha.**

**Demanda anual:**  
280,320 m3

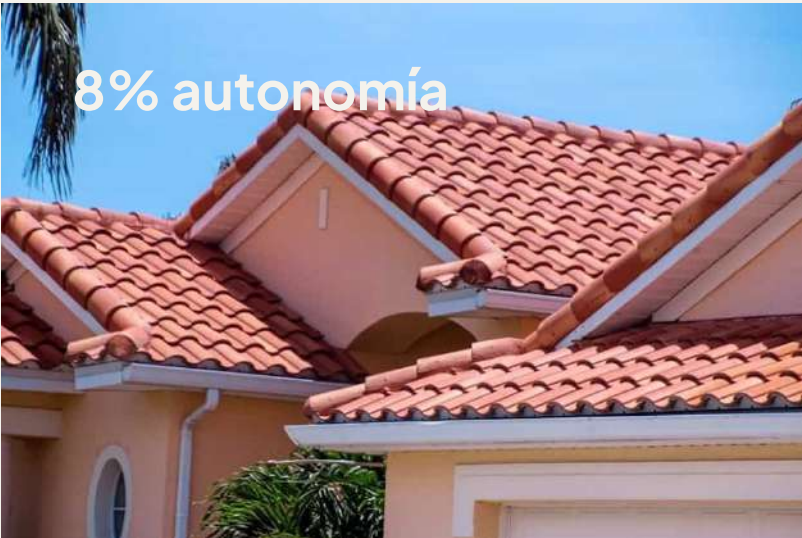
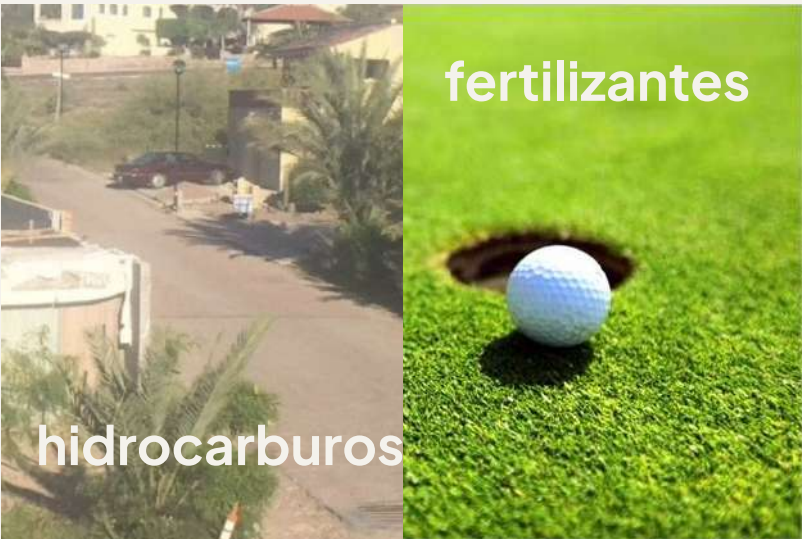
# Potencial de captación de agua de lluvia

Dado que techo promedio de una vivienda en San Carlos Country Club es de 182 m2, la **demanda** estimada por vivienda es **elevada** y la **precipitación** anual es **baja**, se ha **descartado la captación en techos individuales** como estrategia.

La **autonomía hídrica alcanzable es de 8%**, cifra que no justificaría la inversión en el sistema (ver anexo).

Tomando en cuenta la **alta permeabilidad** del suelo y las alta **tasa de evaporación** se ha determinado también que la posibilidad de **captar agua superficial en paisaje es nula**.

Otras superficies de captación se han descartado también por la la presencia de **fertilizantes** en los jardines de golf, así como **hidrocarburos** en pavimentos de calles y viviendas.

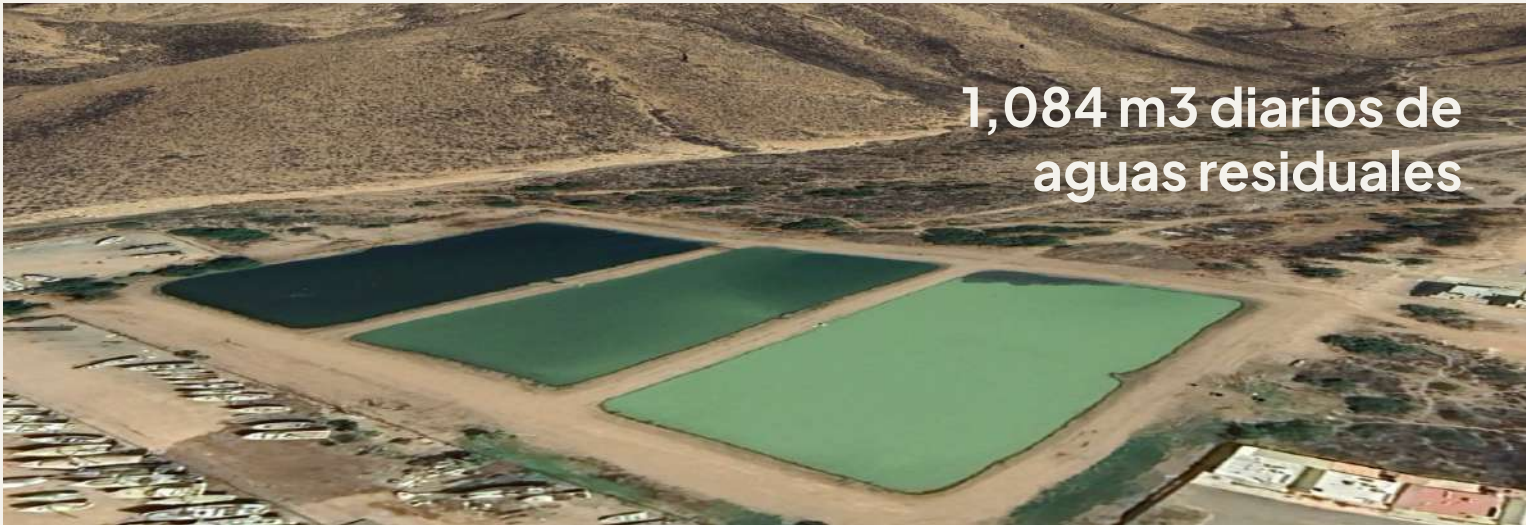
Por otro lado, el **gran volumen** de **aguas residuales no concesionadas** que llega a las lagunas de oxidación representan el **principal potencial de reutilización** para el proyecto.

Se estima que todos los días llegan a las lagunas alrededor de **795 m3** de agua residual de todo el municipio, y otros **289 m3** desde San Carlos.

El tratamiento y reutilización de estos volúmenes de agua **será clave** en el esquema de **aprovechamiento de agua** en San Carlos.

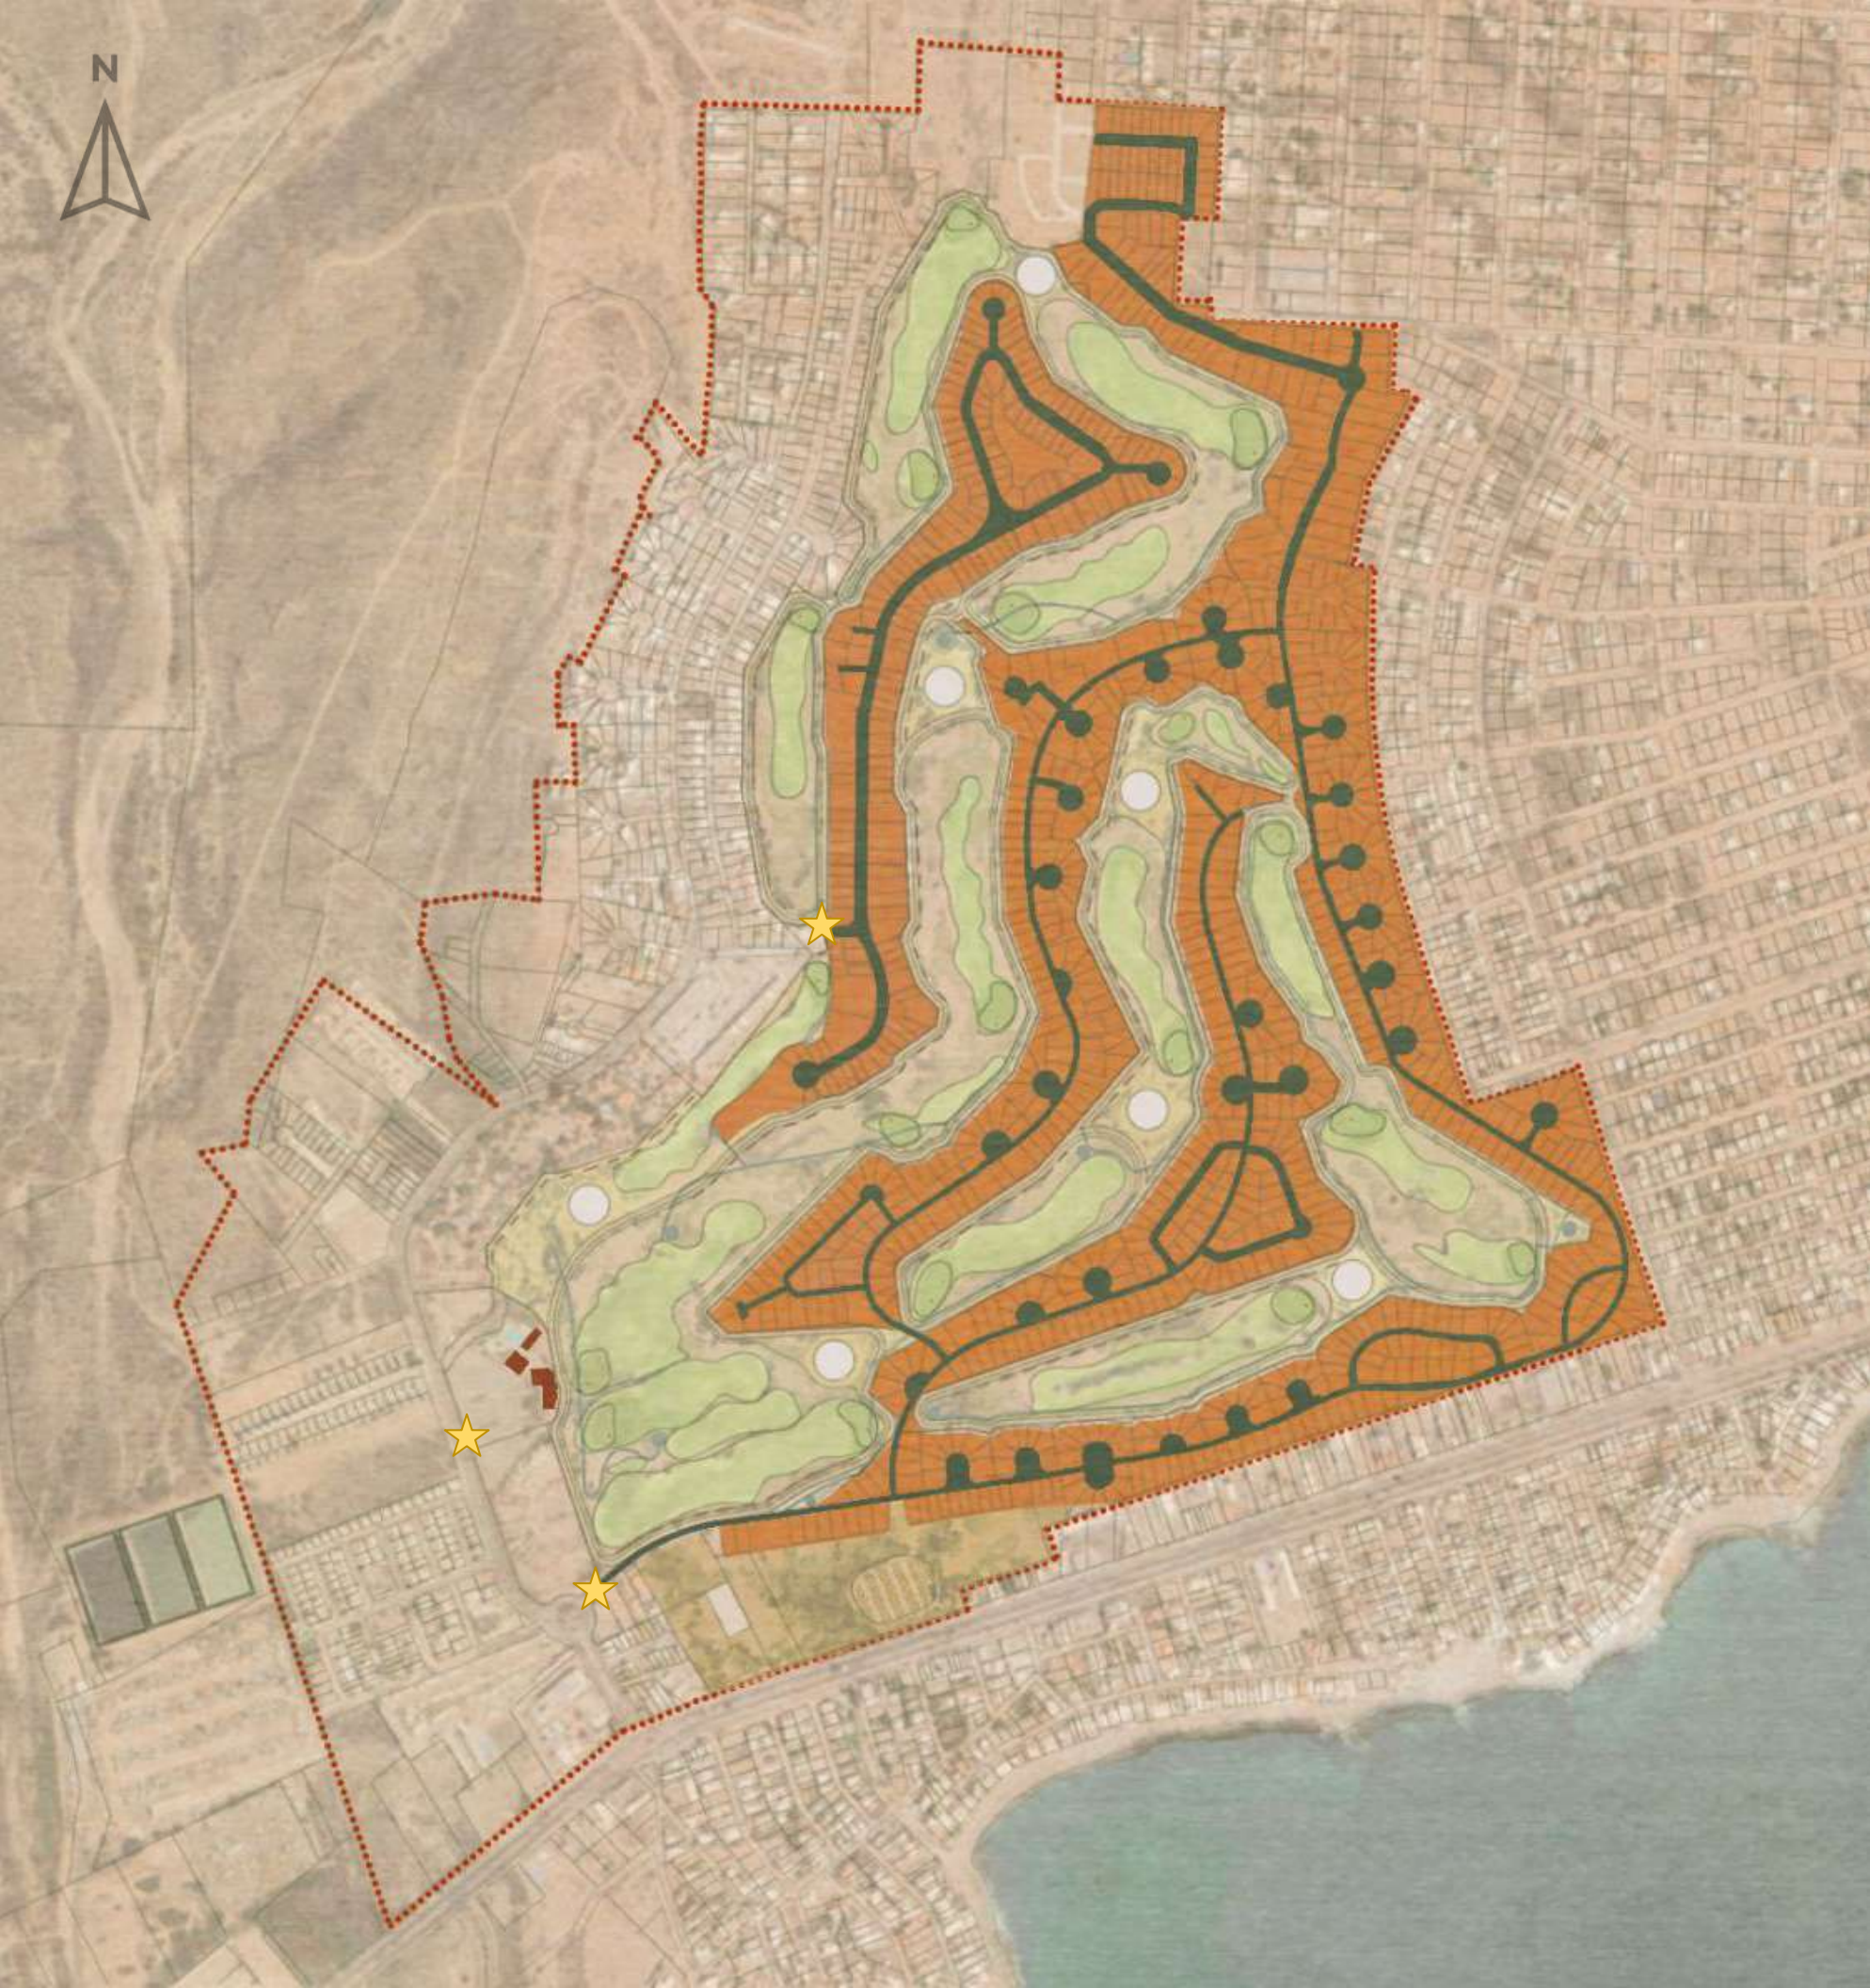
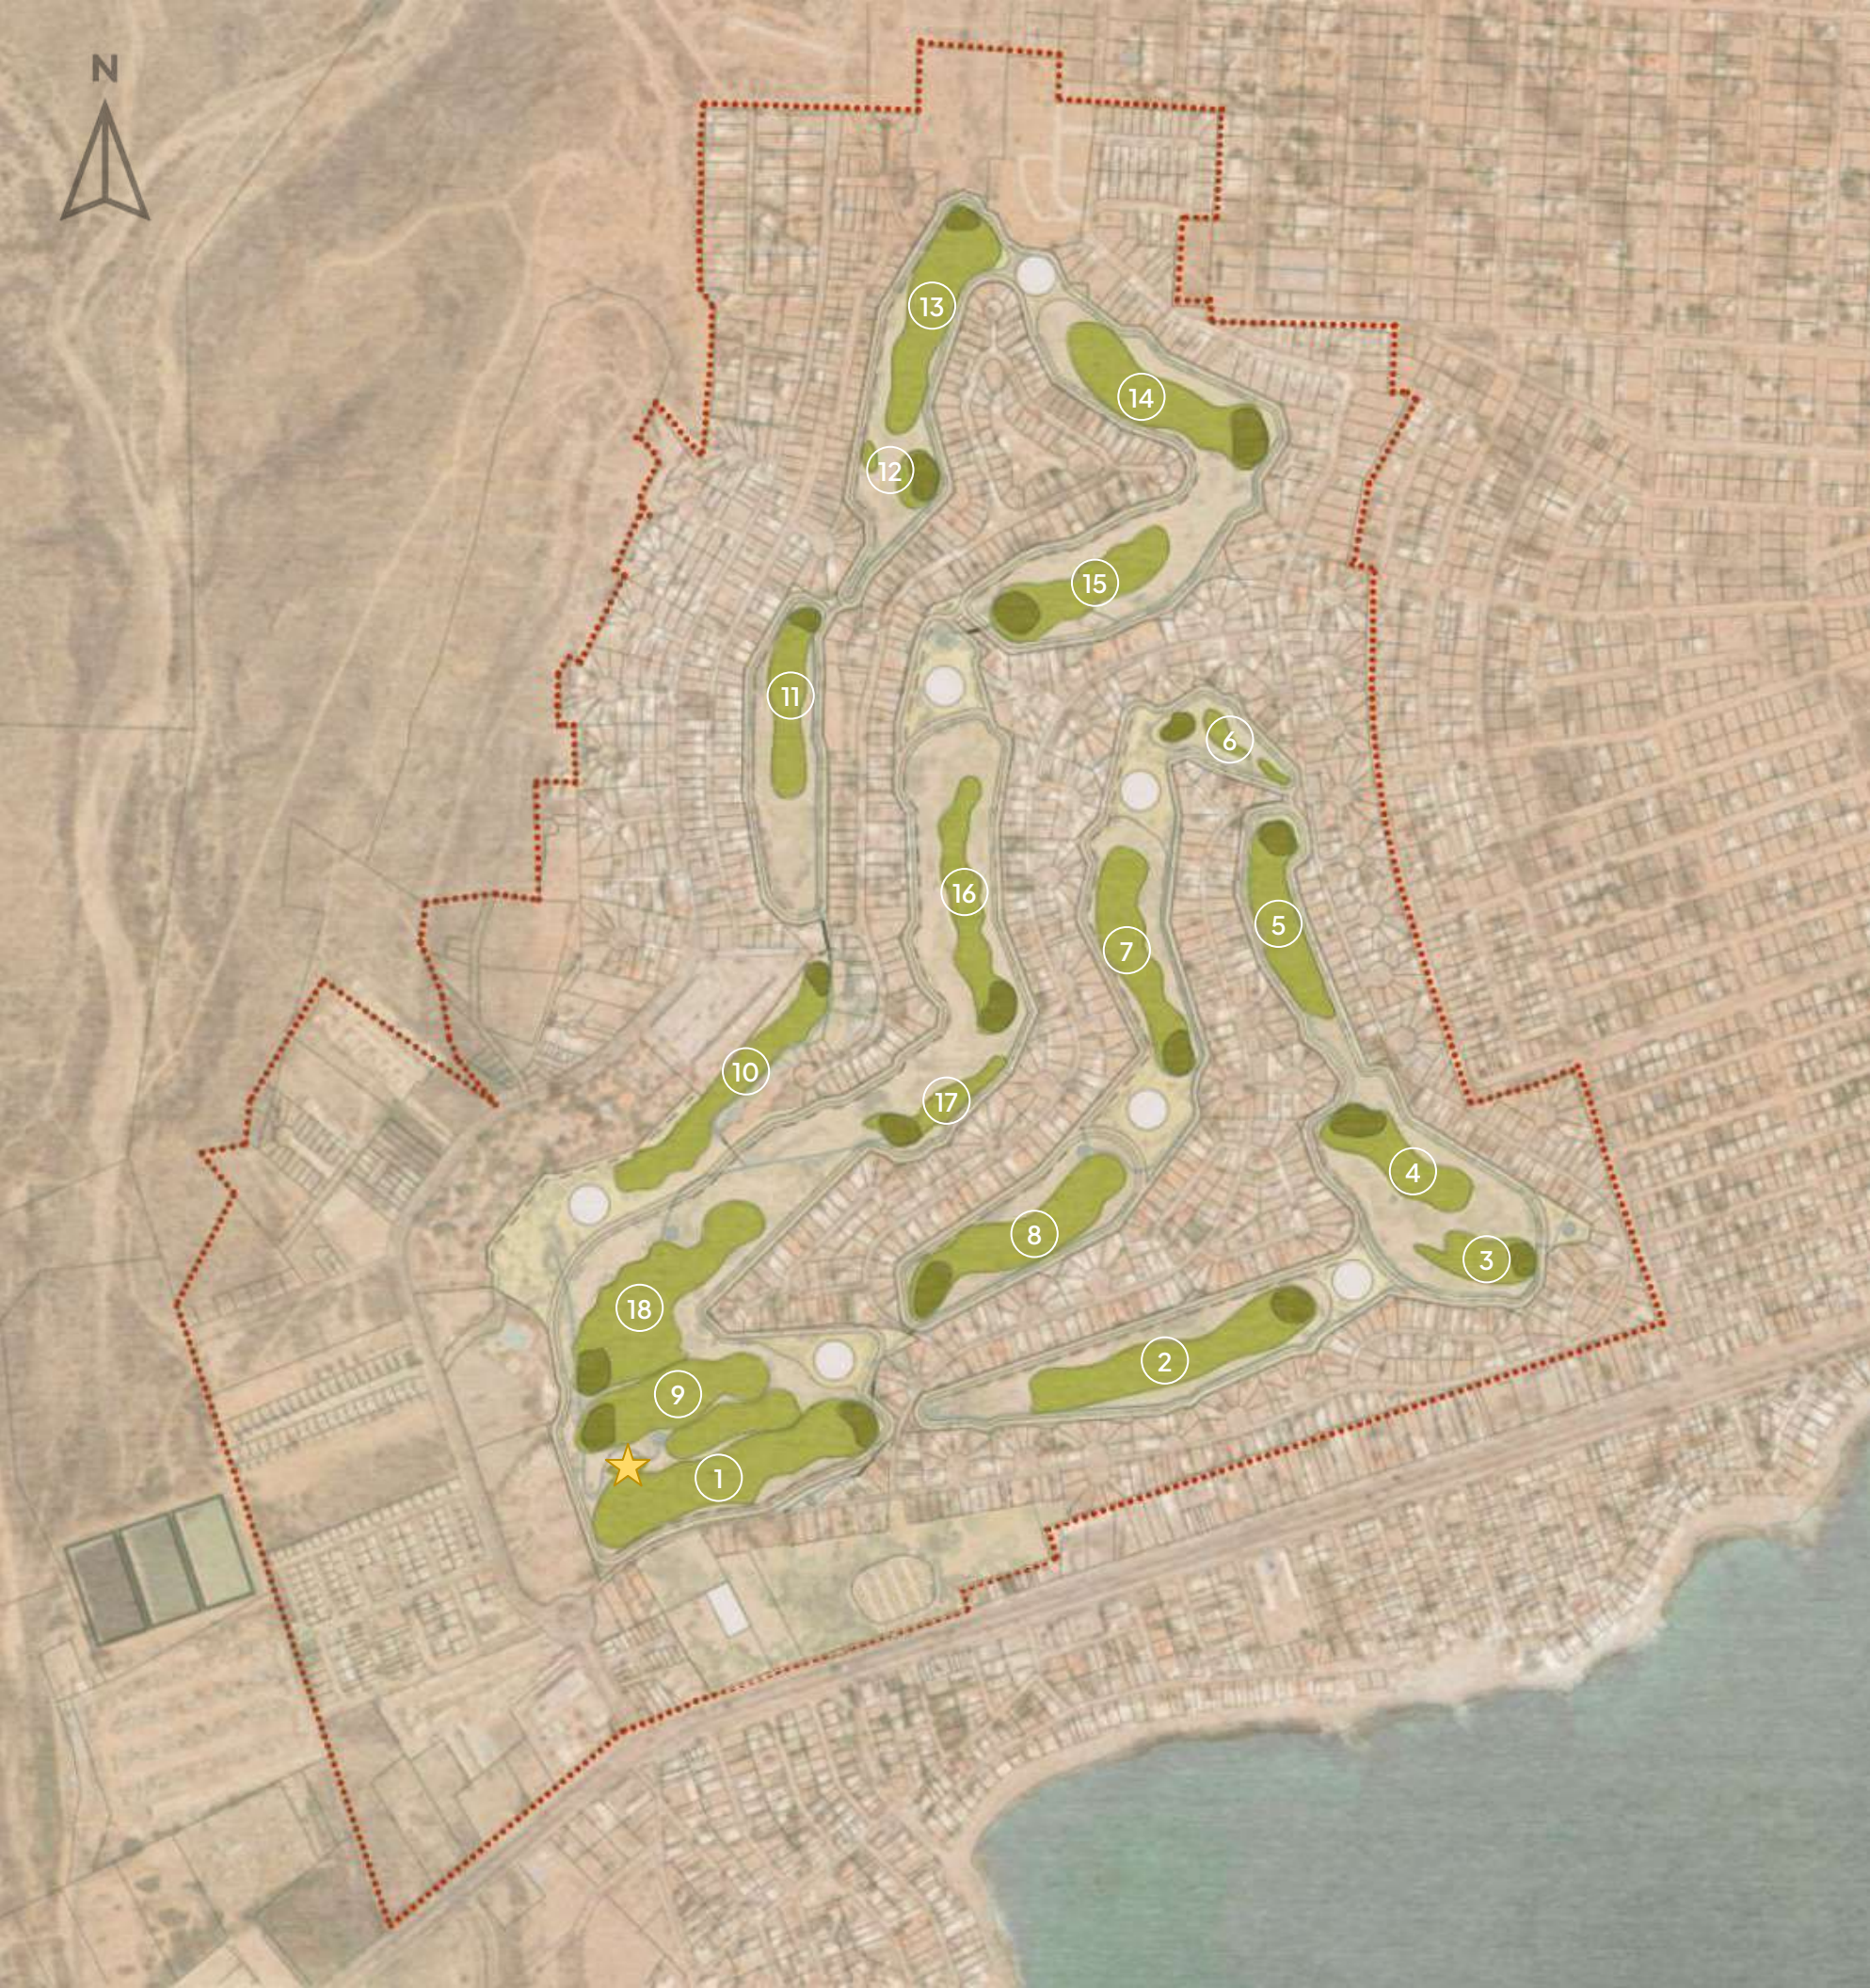
# Arquitectura Preexistente

- Perímetro del Desarrollo
- Pedios de la colonia Country Club
- Casa Club
- Vialidades
- Accesos

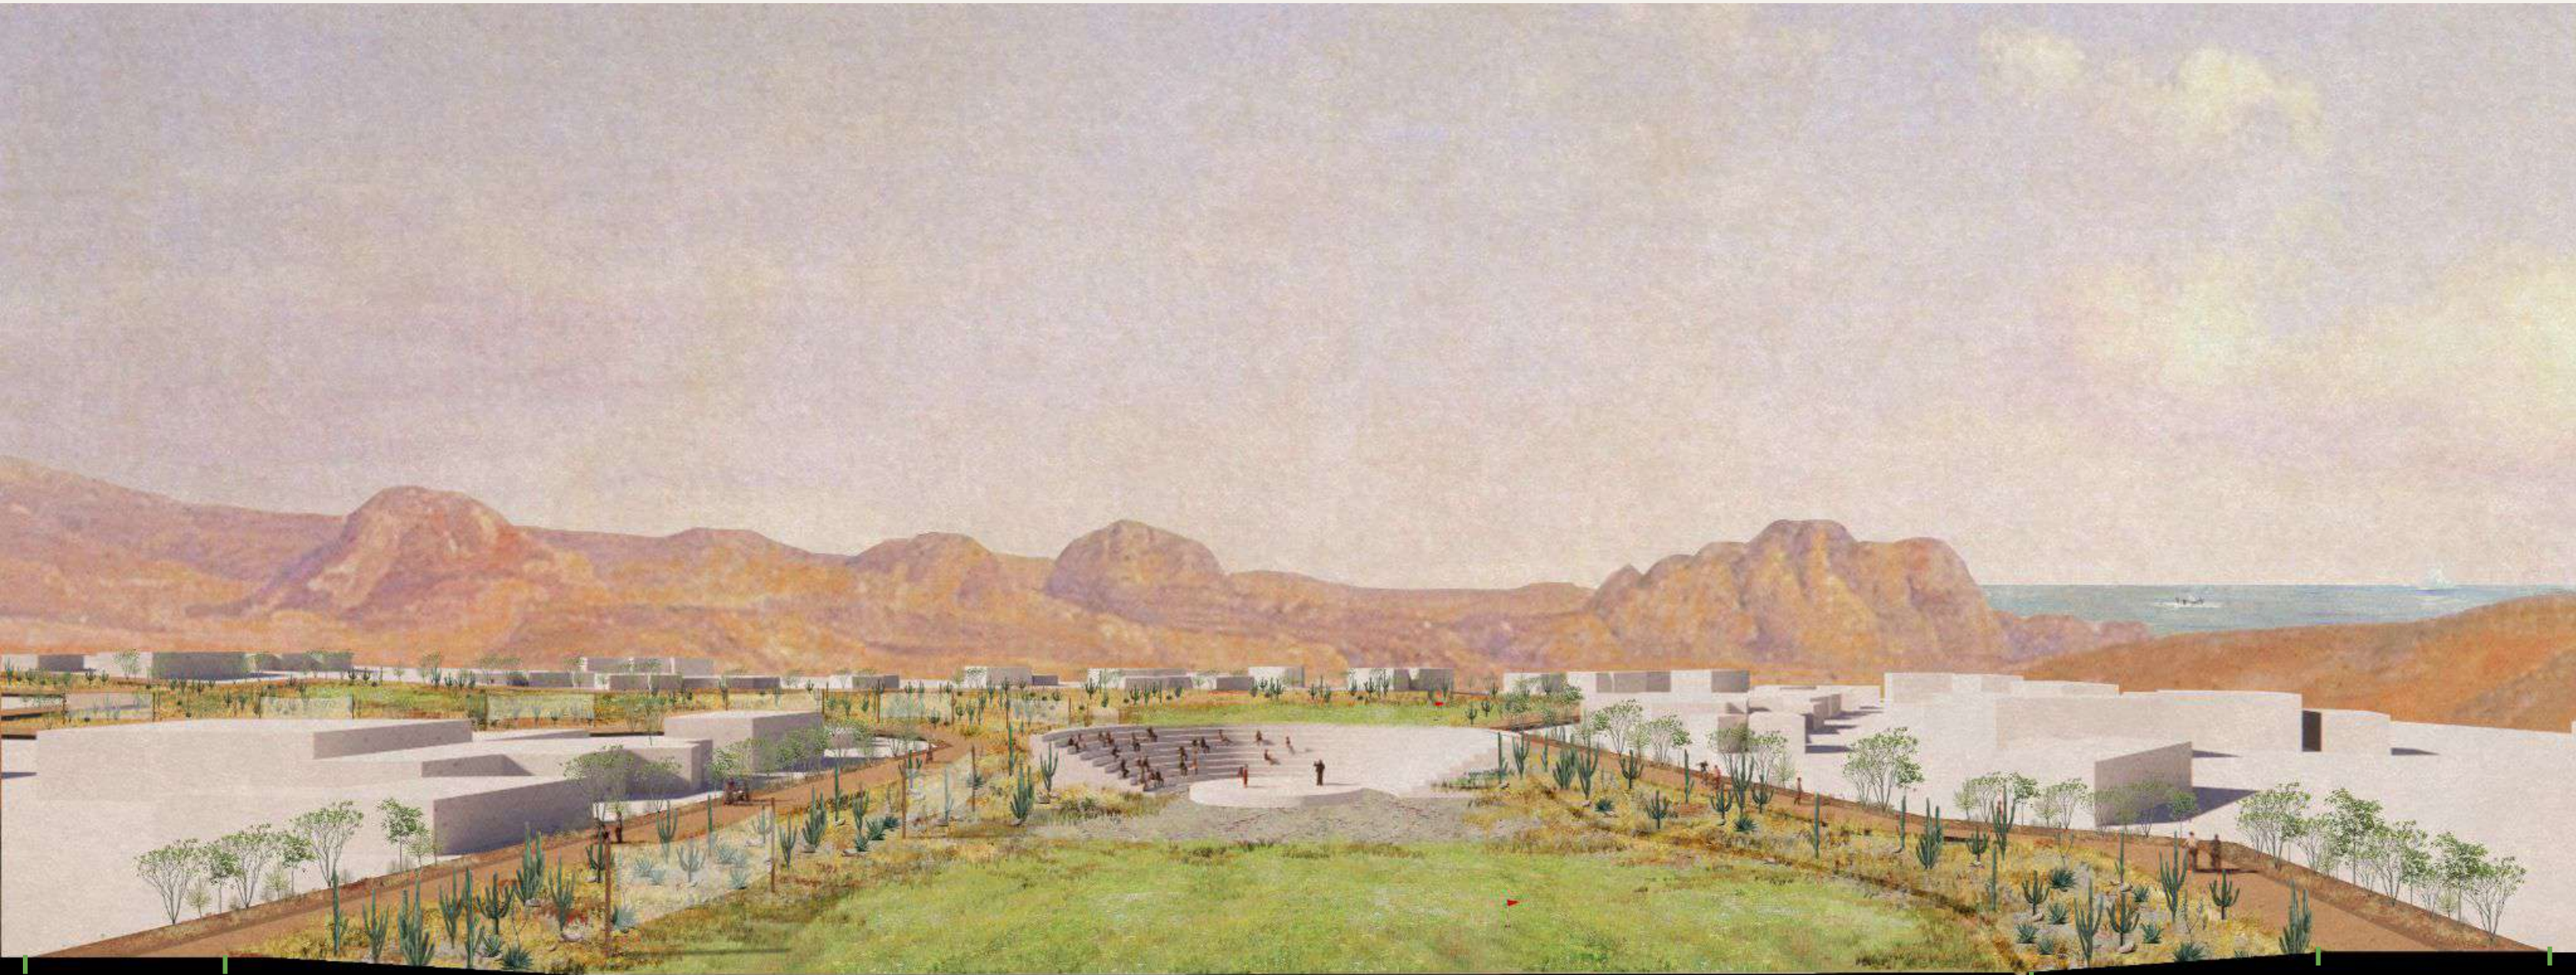
7.5m  
Andador  
arbolado

(Ancho variable)  
Jardín botánico

(Ancho variable)  
Campo de golf

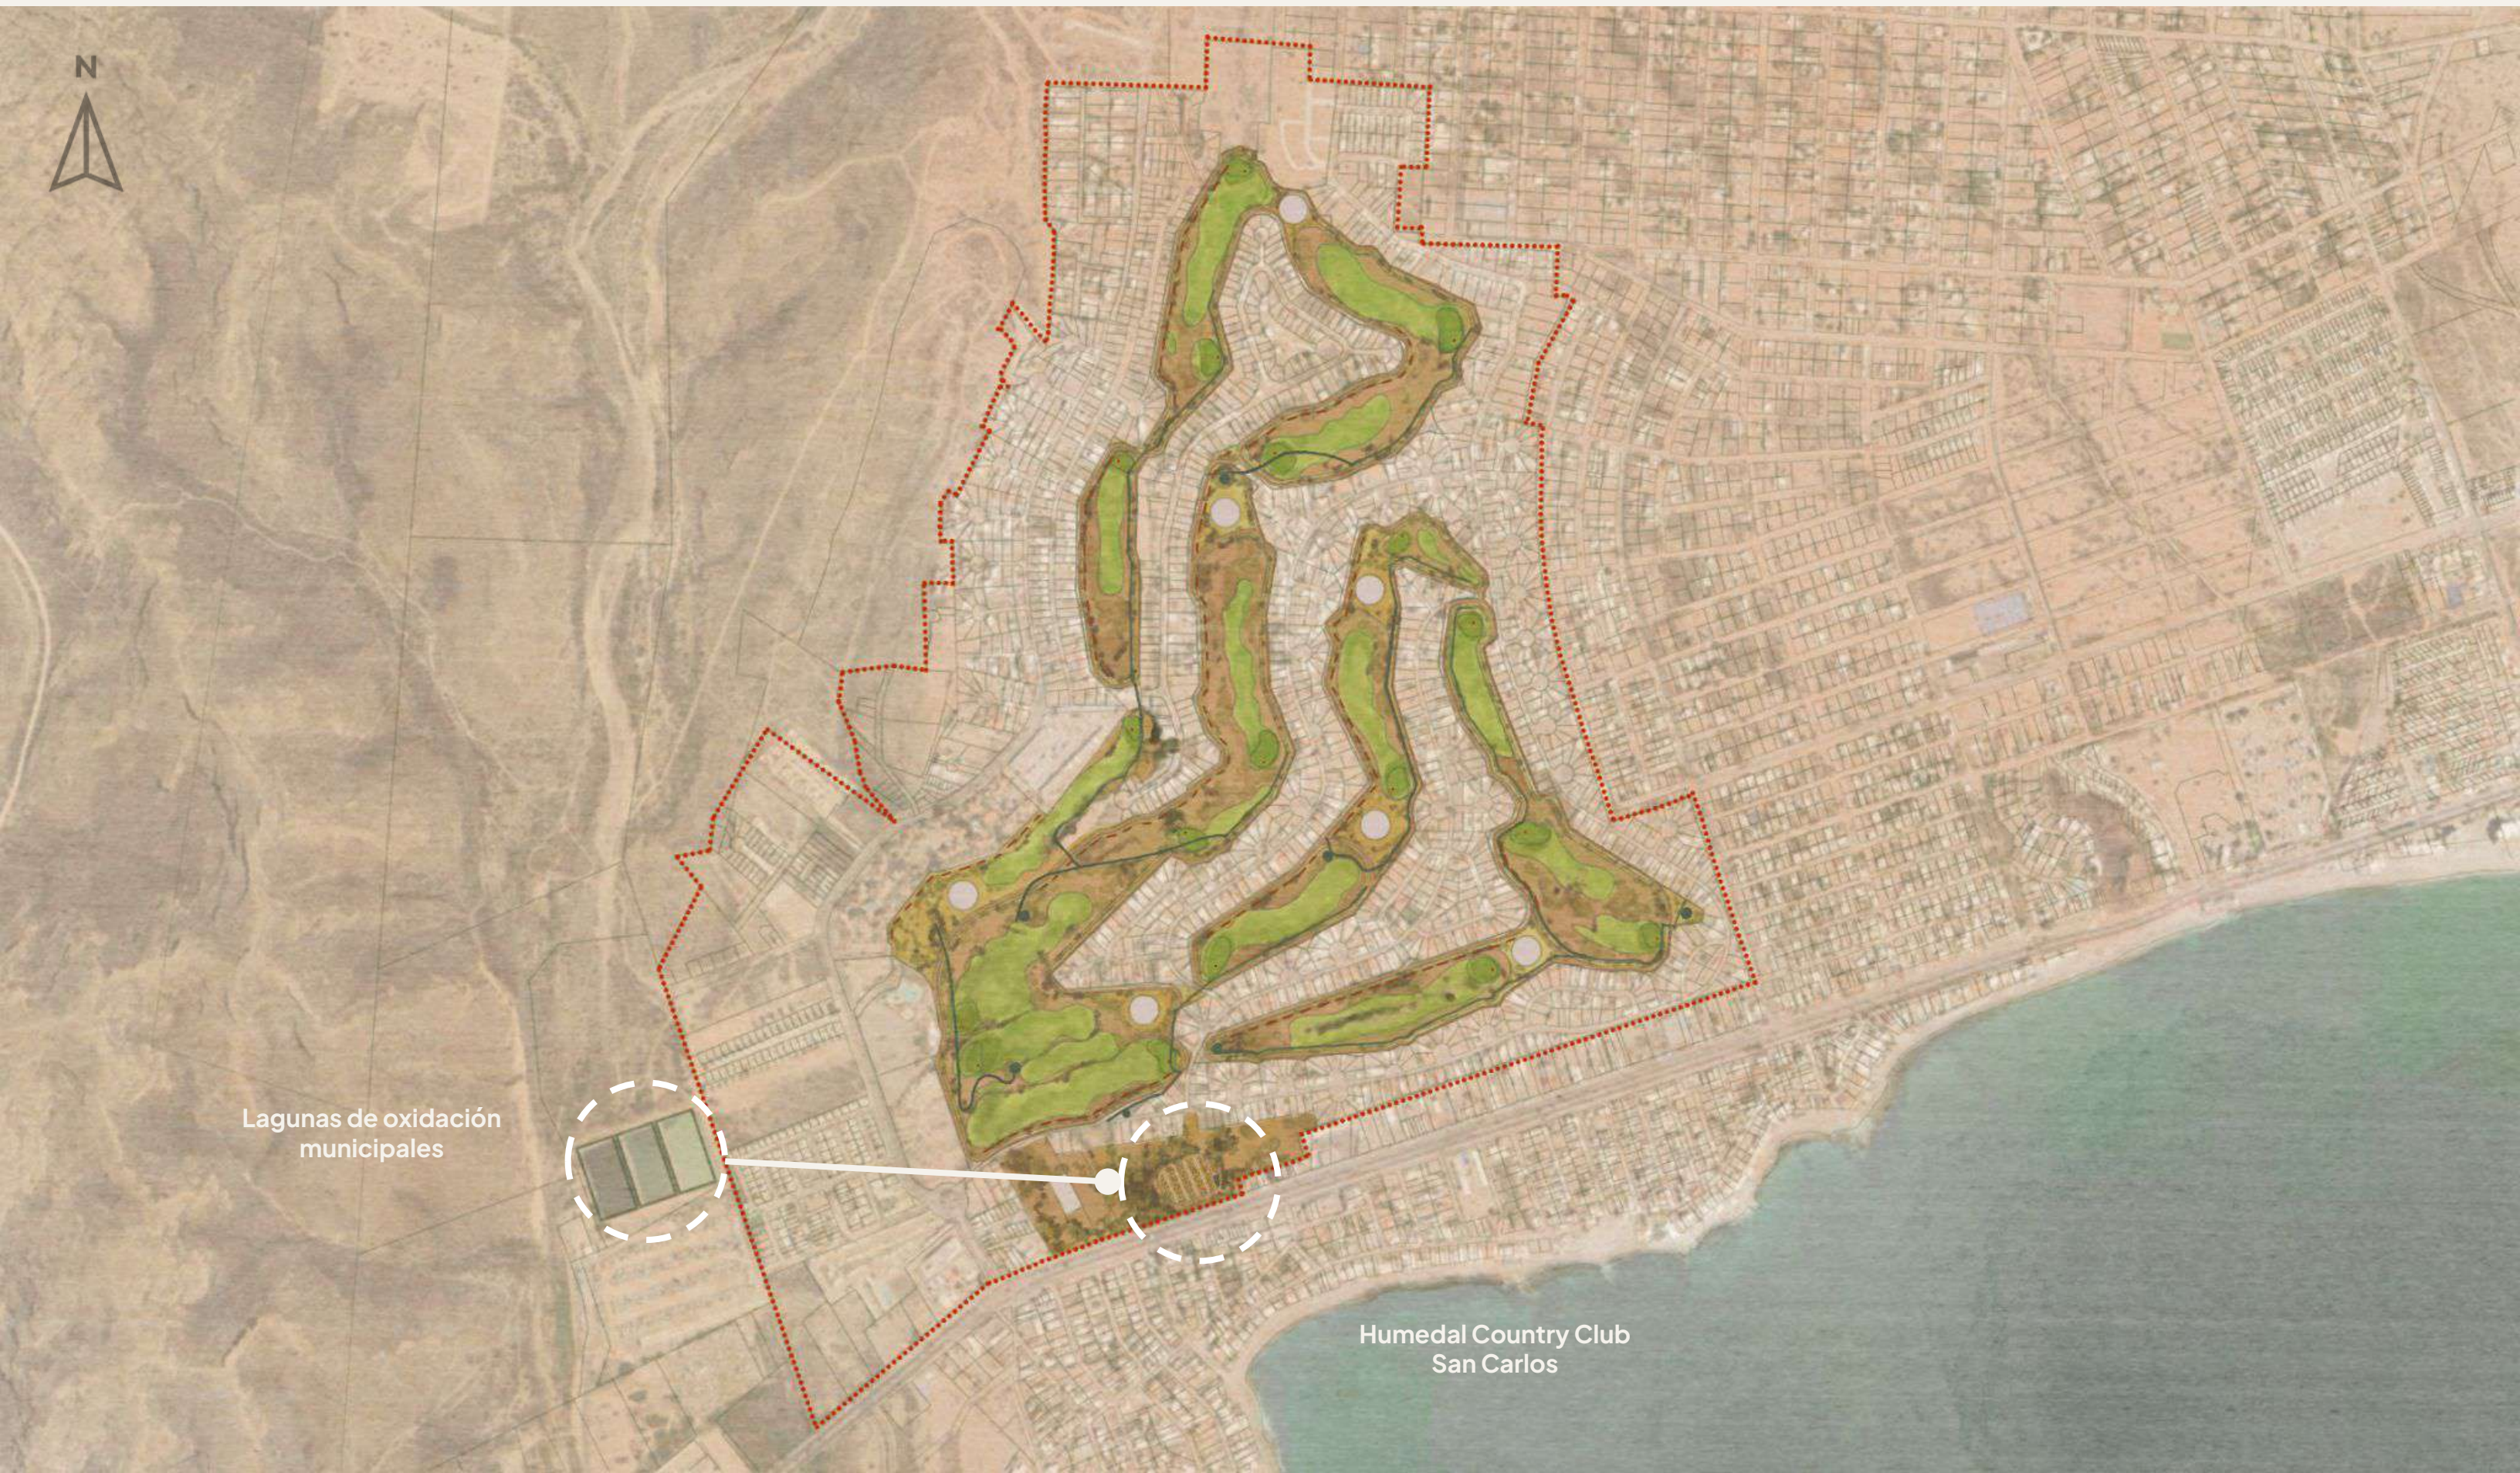
**Tratamiento en  
humedal para  
agua de riego**

- Agua tratada
- Agua potable
- Agua residual
- Agua superficial

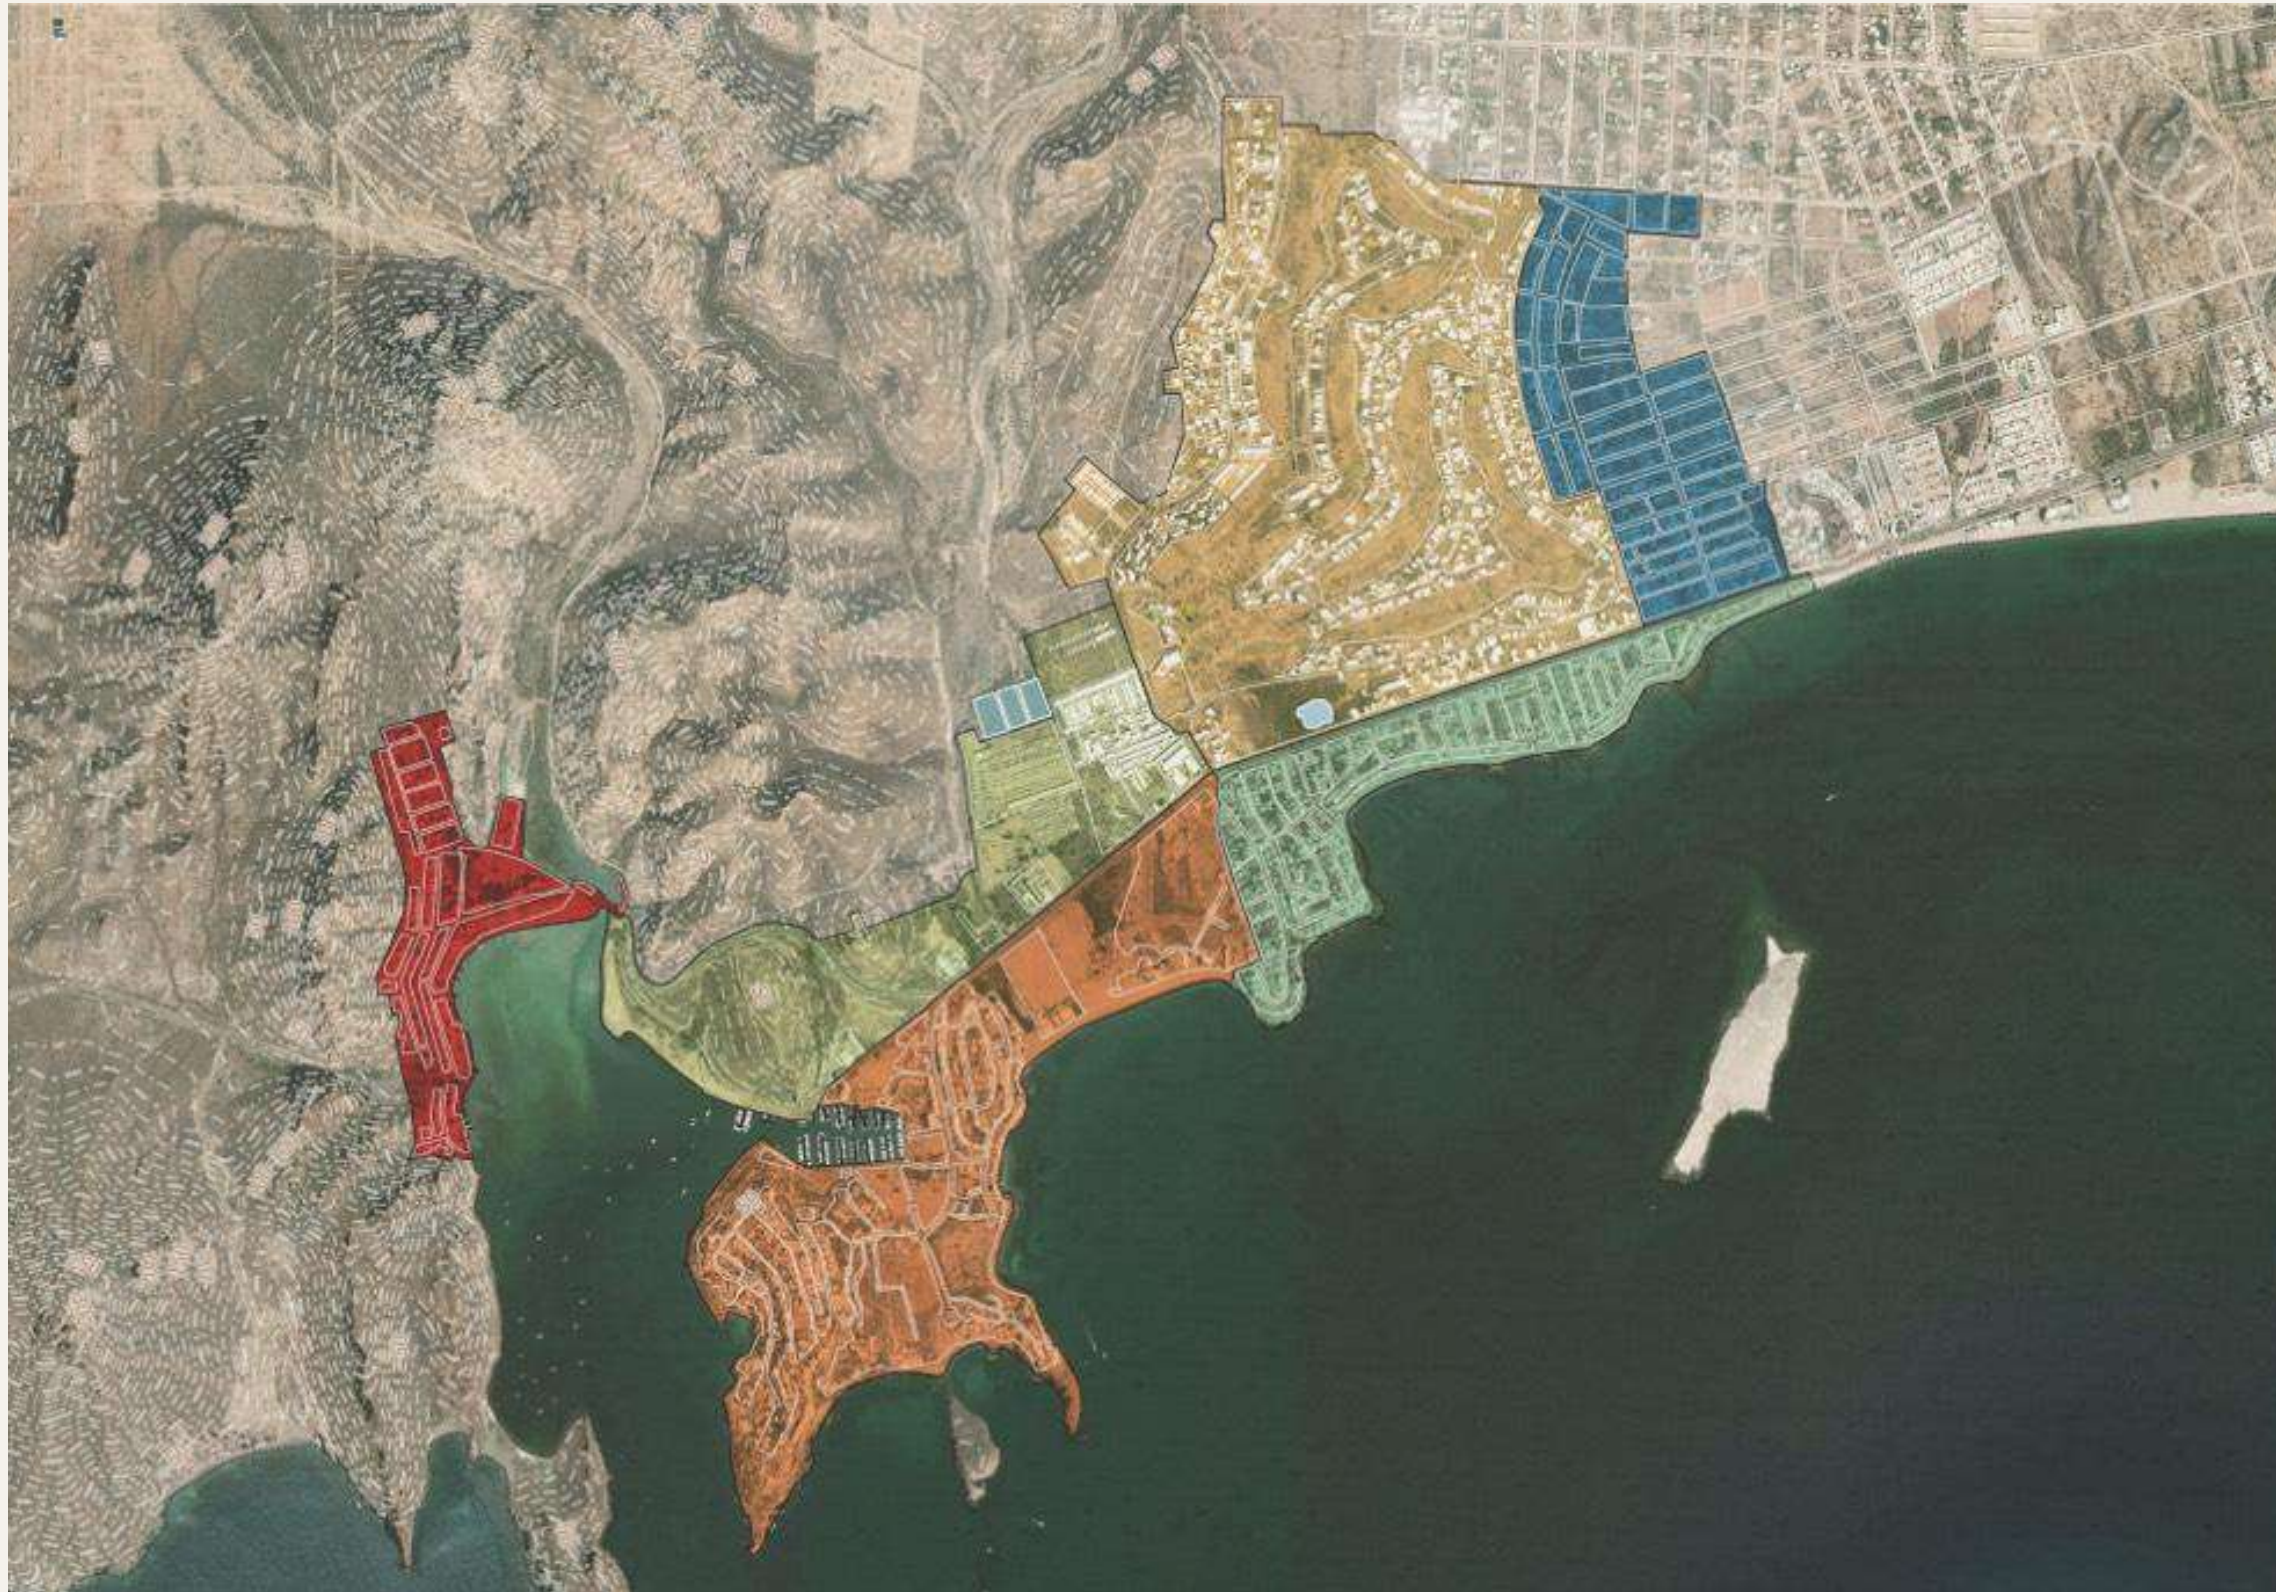
## Aguas residuales municipales

Aportaciones de las distintas localidades a las lagunas municipales de oxidación, según el número de viviendas y habitantes en promedio (INEGI; 2020):
