Elisa Alejandra Murillo Pérez, Miranda Salas Almada, Jose M. Torcal Trasobares, José María Zarroca Espinosa

# Country Club San Carlos

Un oasis de independencia hídrica en el desierto

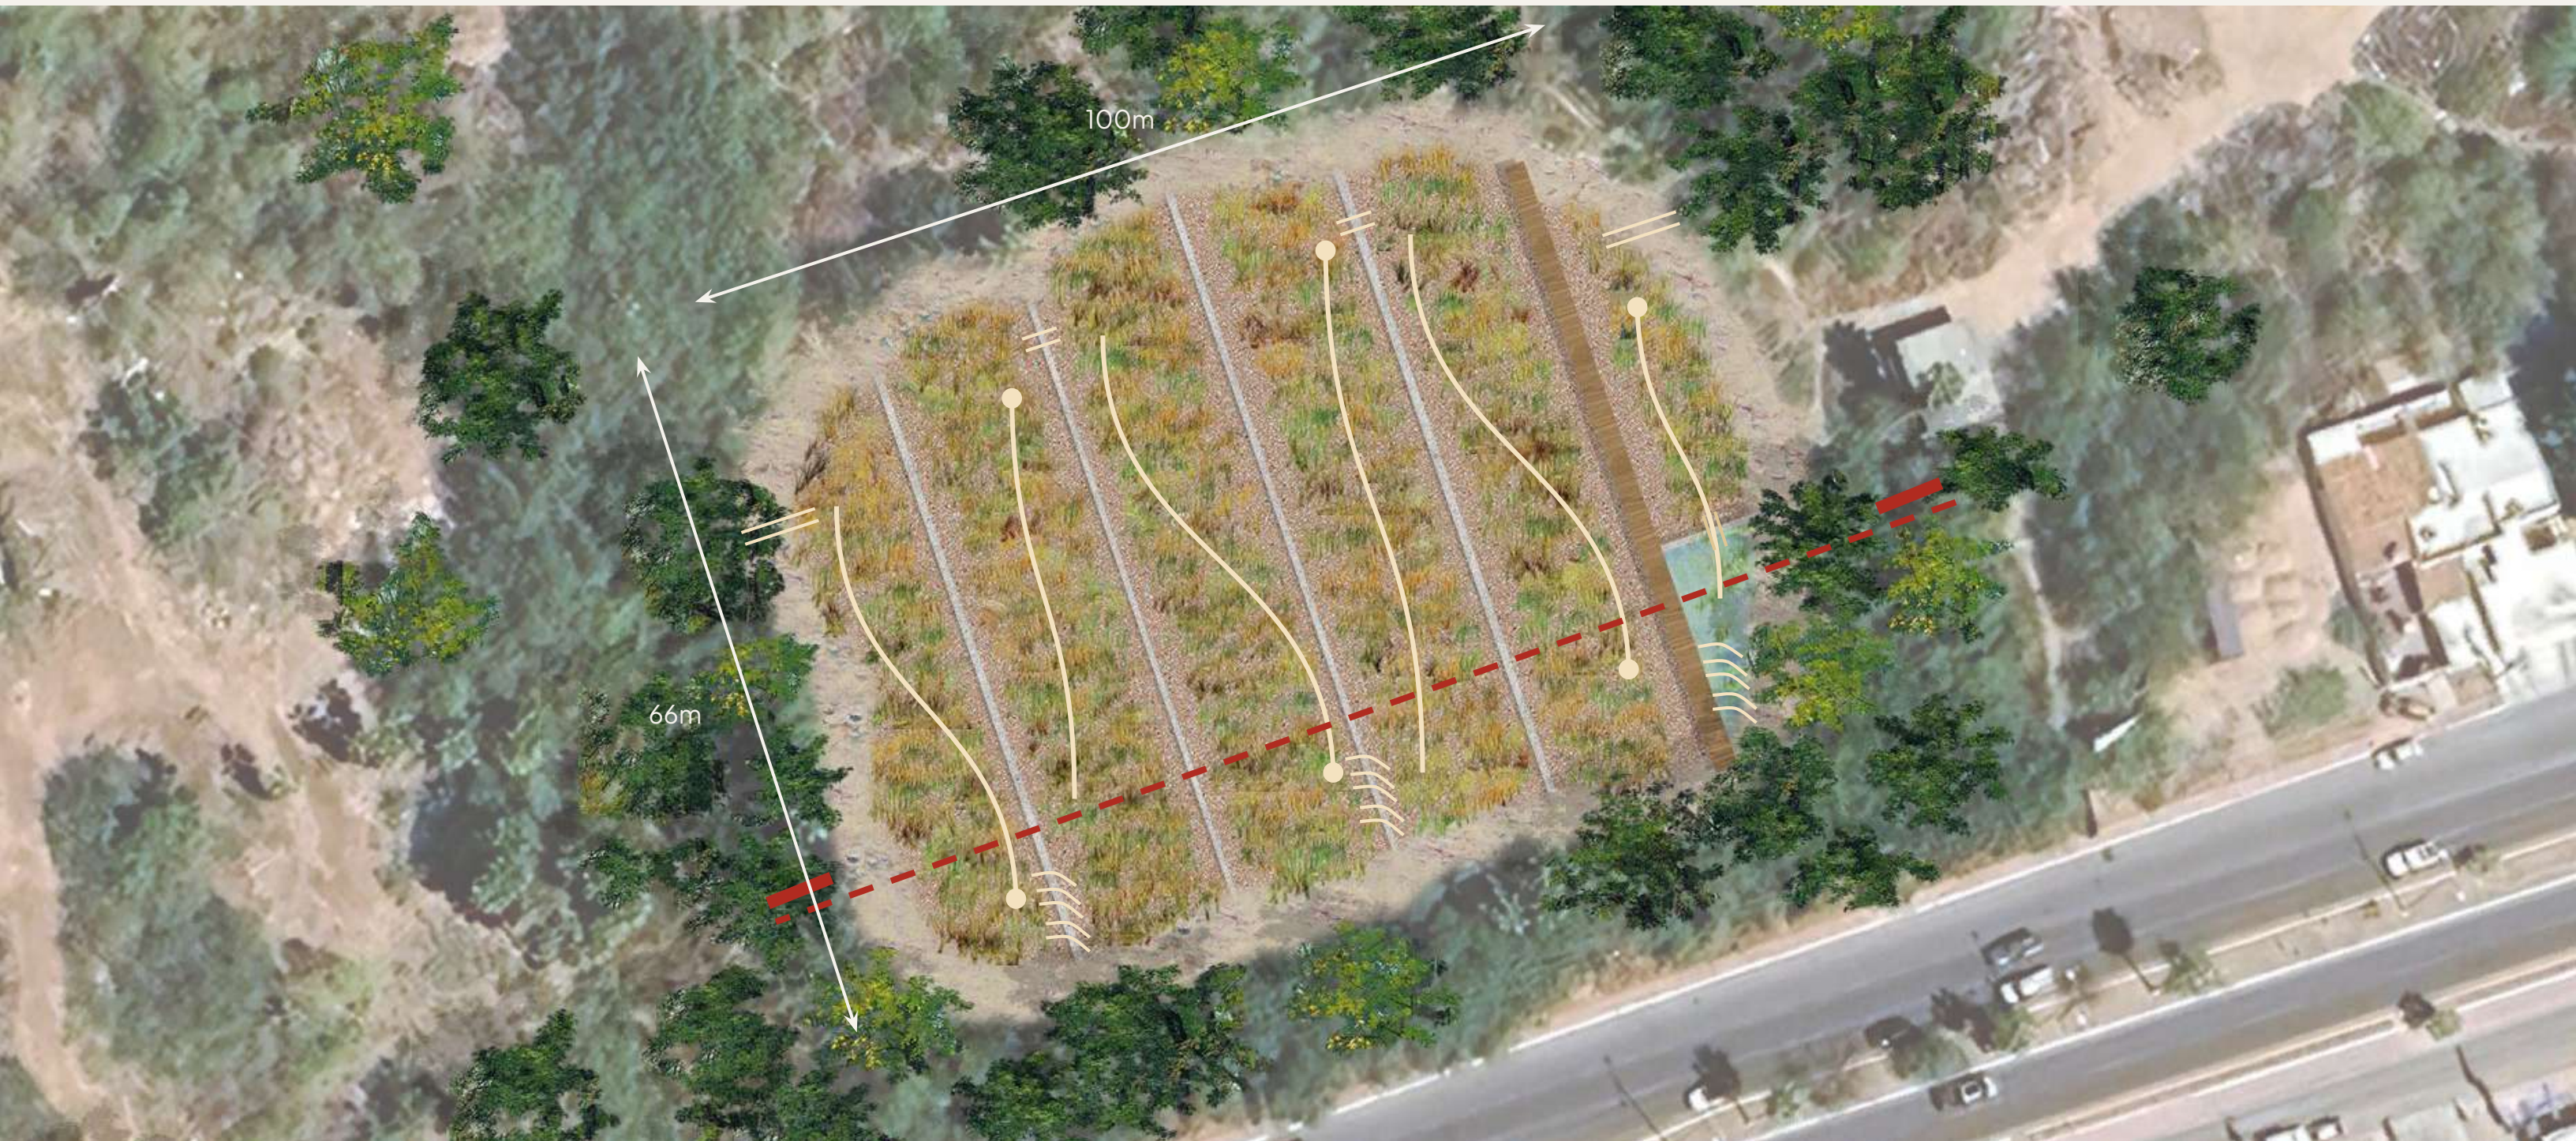
## a. Tratamiento en humedal para agua de riego

Agua viene de lagunas de  
oxidación municipales

Flujo total: 795 m<sup>3</sup>/día  
Carga orgánica total: 208.1 kg/día

Estancia en humedal de  
10 días

Área total = 6,600m<sup>2</sup>  
Área por reactor = 1,100m<sup>2</sup>  
Área humedal superficial  
(R6)= 360m<sup>2</sup>

Agua va a cisterna de agua  
tratada

Calidad de agua a la salida  
NOM 003 (uso riego)

Los parámetros de diseño del humedal construido:

- Flujo total: 795 m<sup>3</sup>/día
- Carga orgánica total: 208.1 kg/día

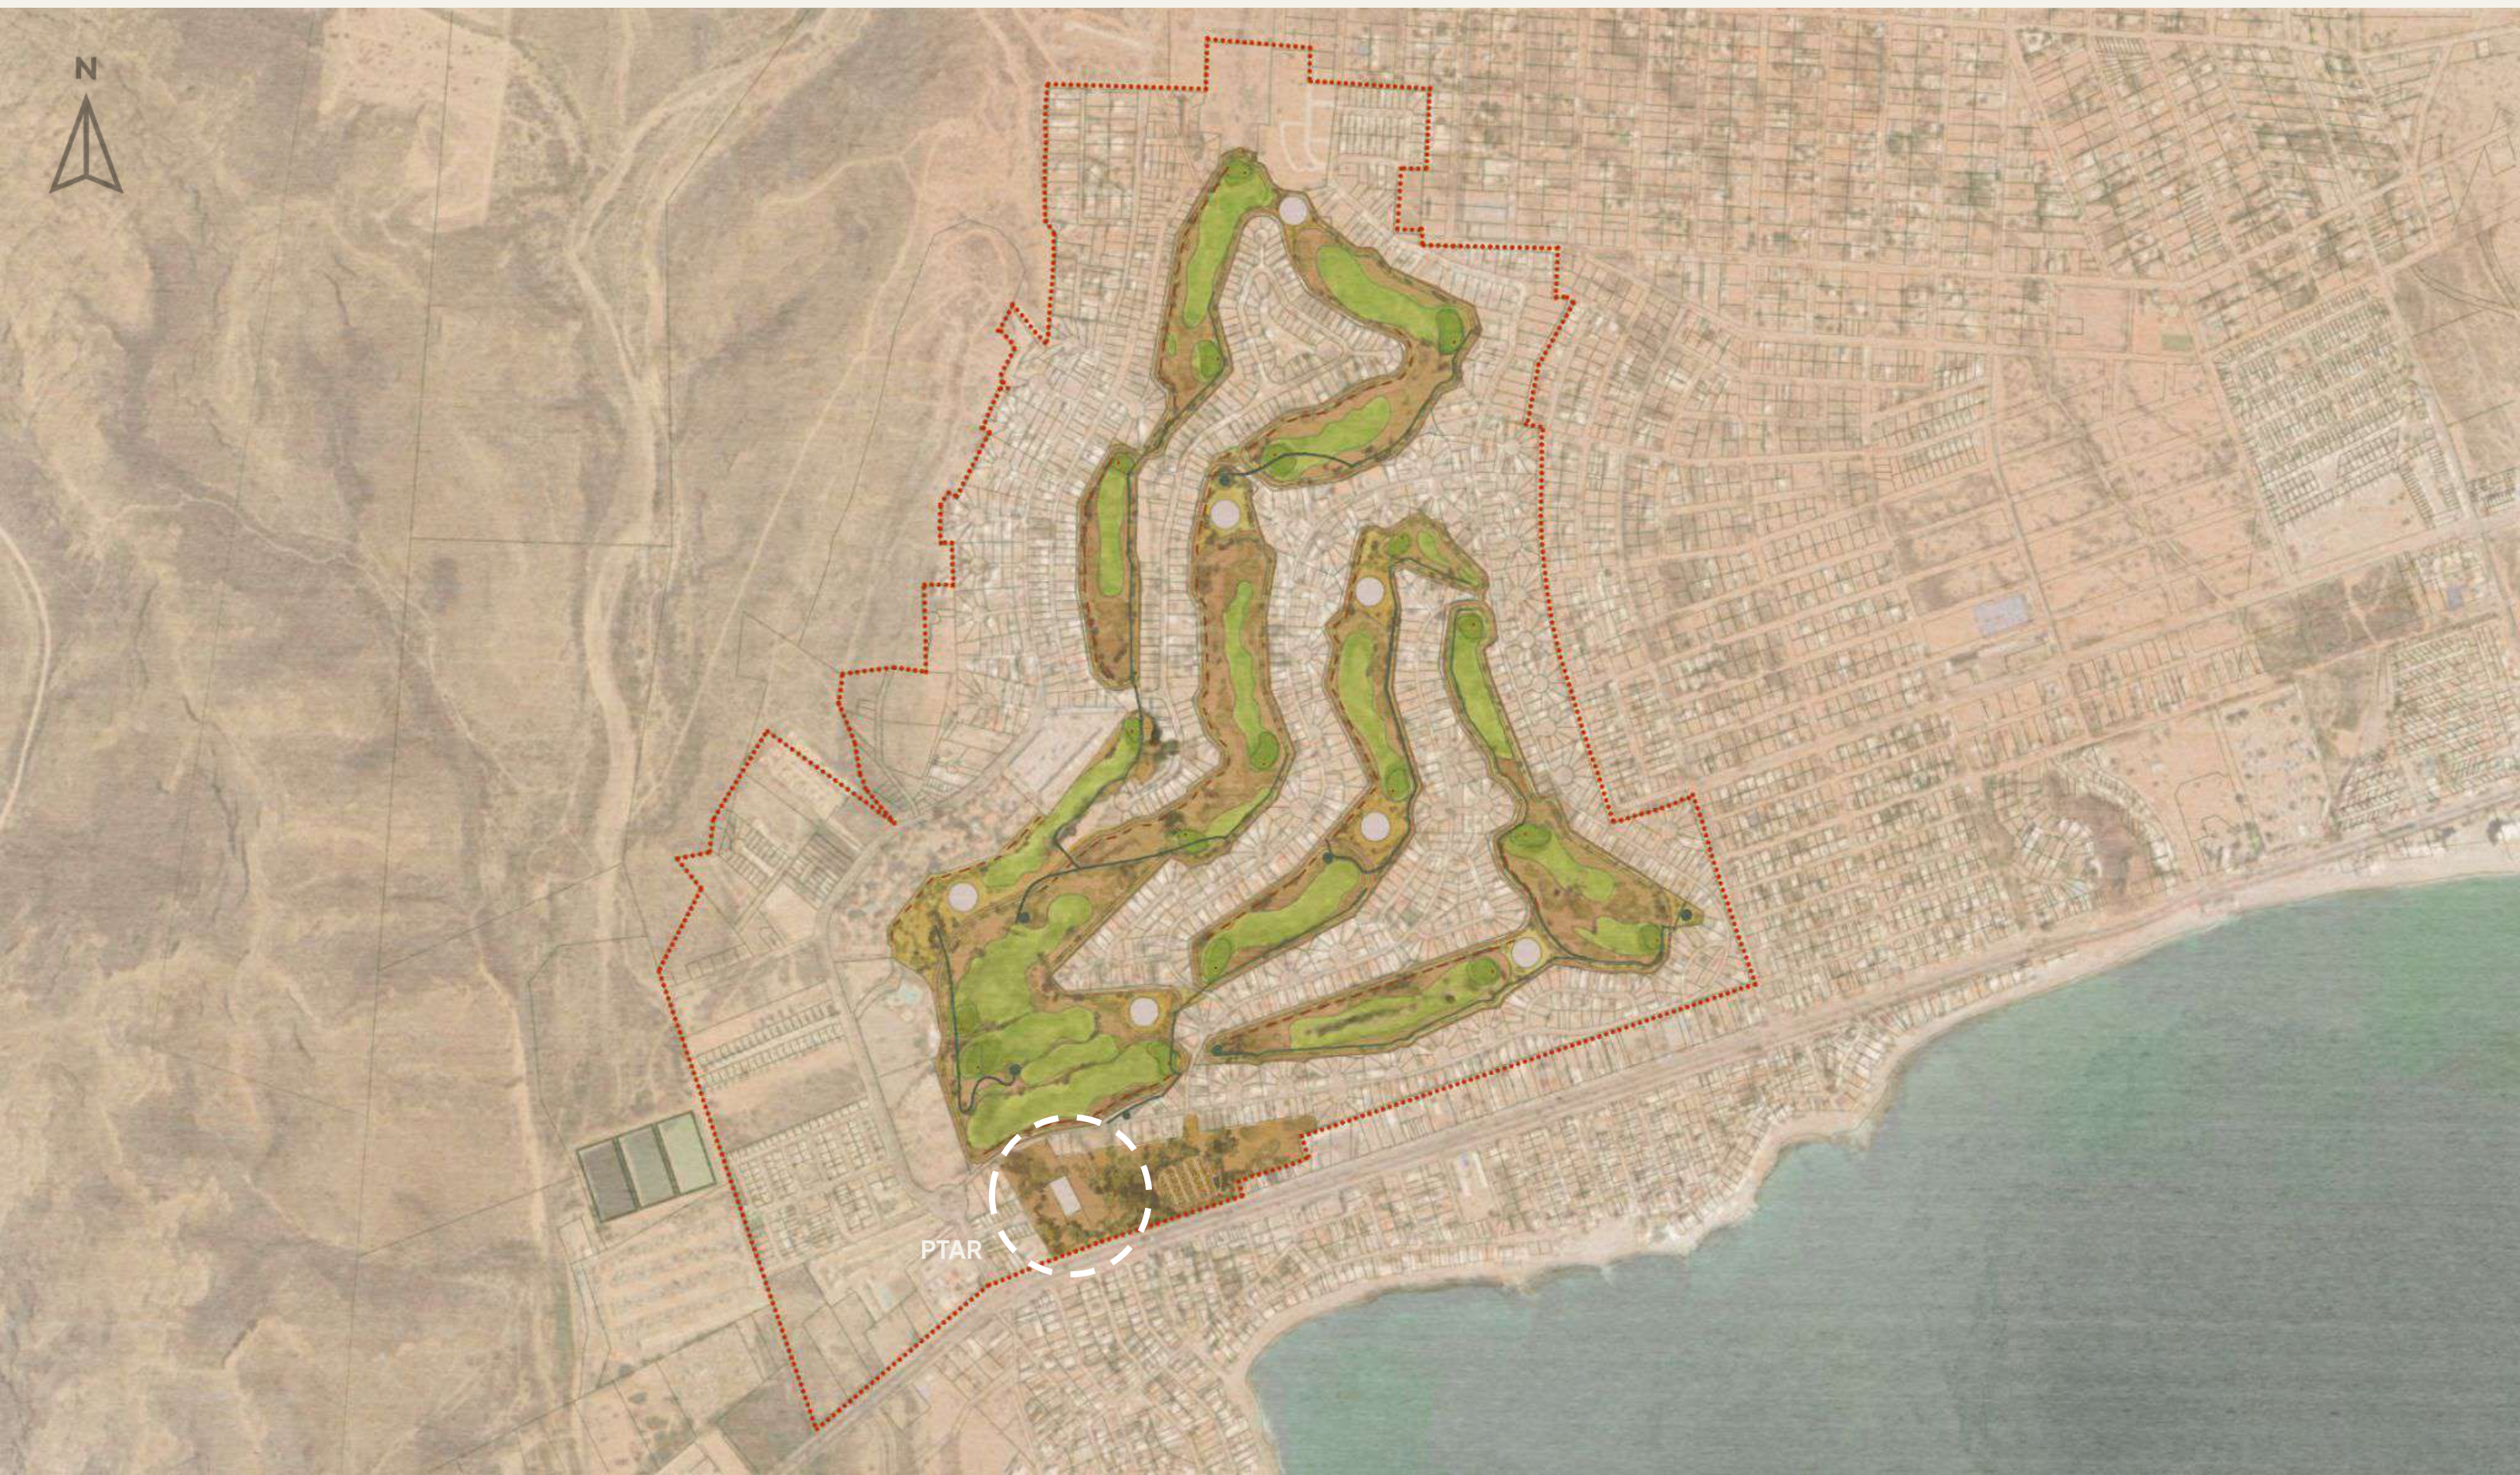
**Ciclo de  
re-potabilizació  
n y uso  
doméstico**

- Agua tratada
- Agua potable
- Agua residual
- Agua superficial

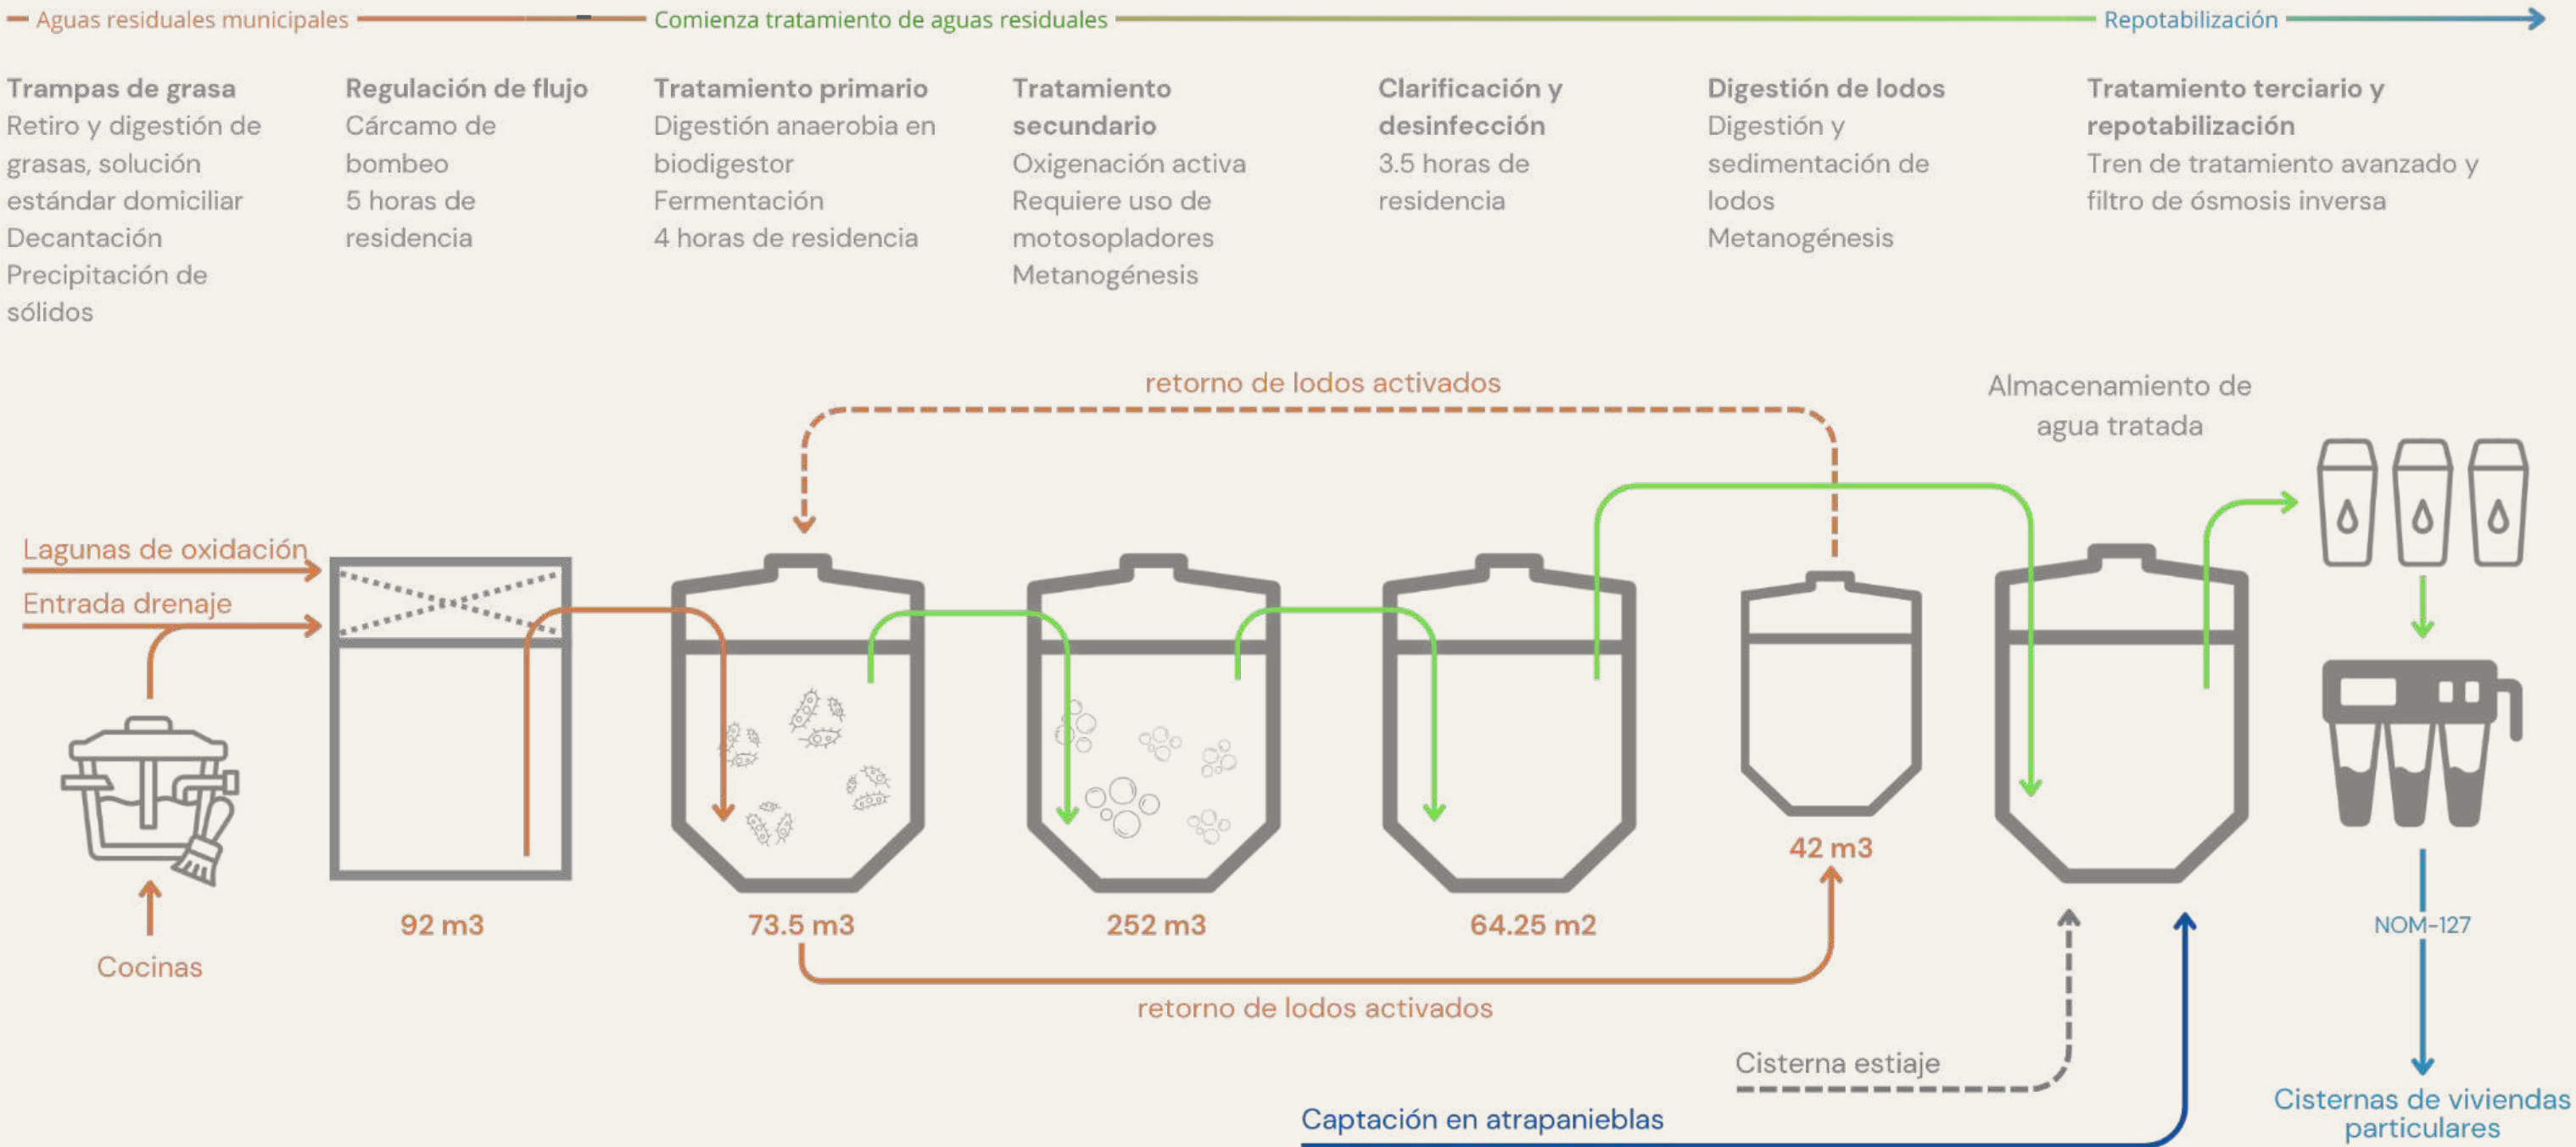
b. Ciclo de re-potabilización y uso doméstico

Se ha optado por tanques de concreto fabricados en sitio como sistema constructivo, dado el volumen de agua a tratar.

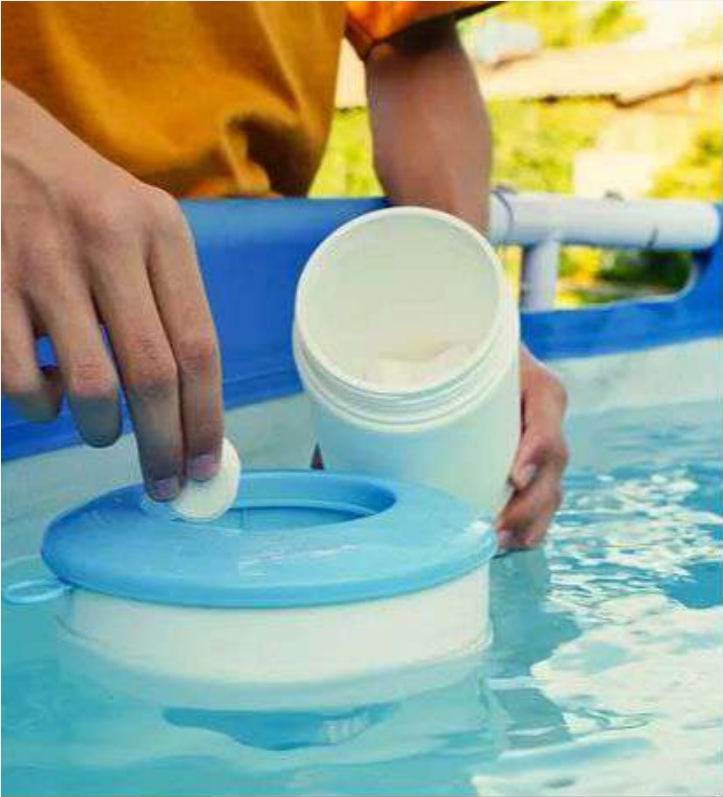
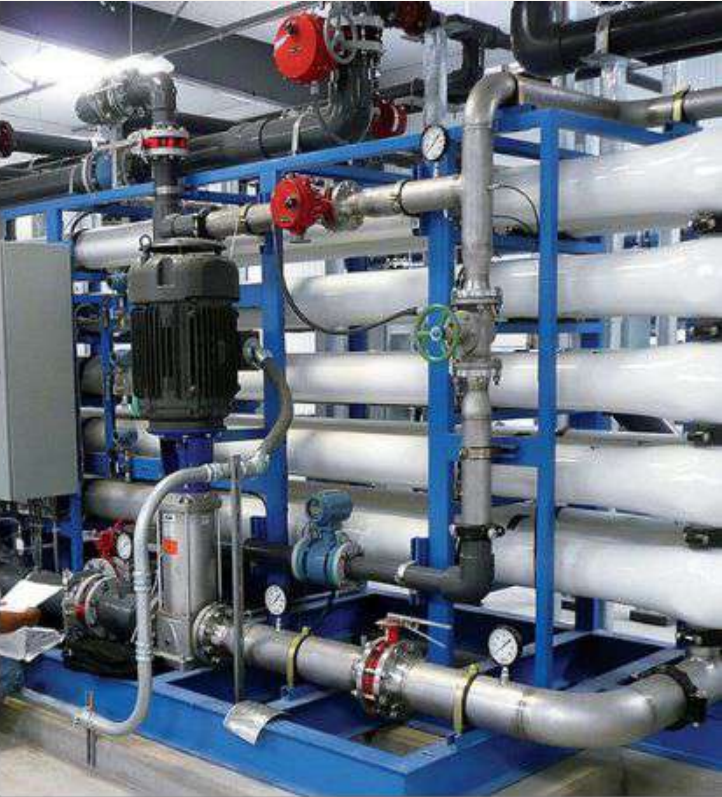
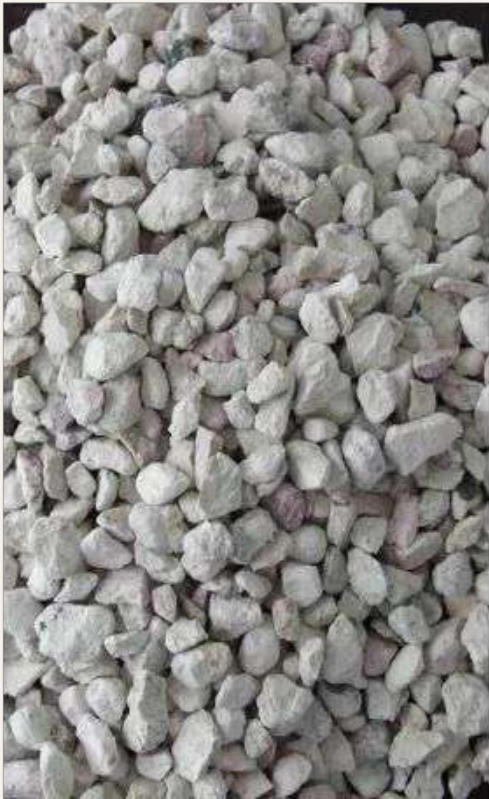
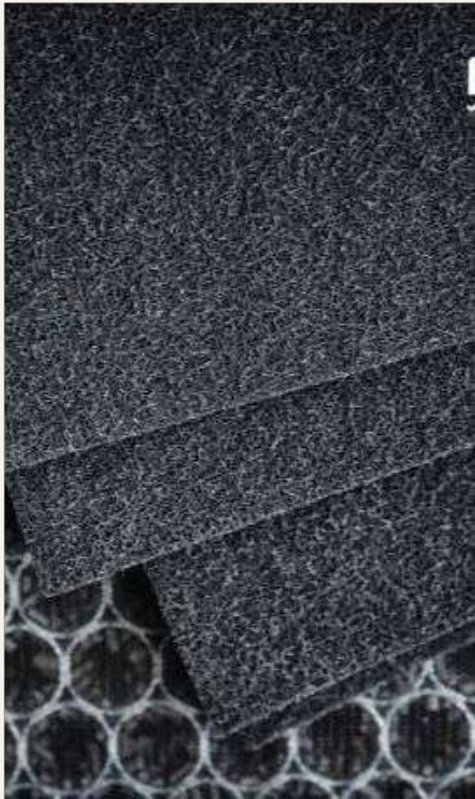
## Equipos para la re-potabilización

**1 Equipamiento de Ósmosis Inversa**  
El agua pasará a presión por una membrana semipermeable que retendrá sales, materia orgánica, bacterias, virus y partículas suspendidas. Garantiza la calidad potable del agua, alcanzando los estándares dictados en la NOM - 127.

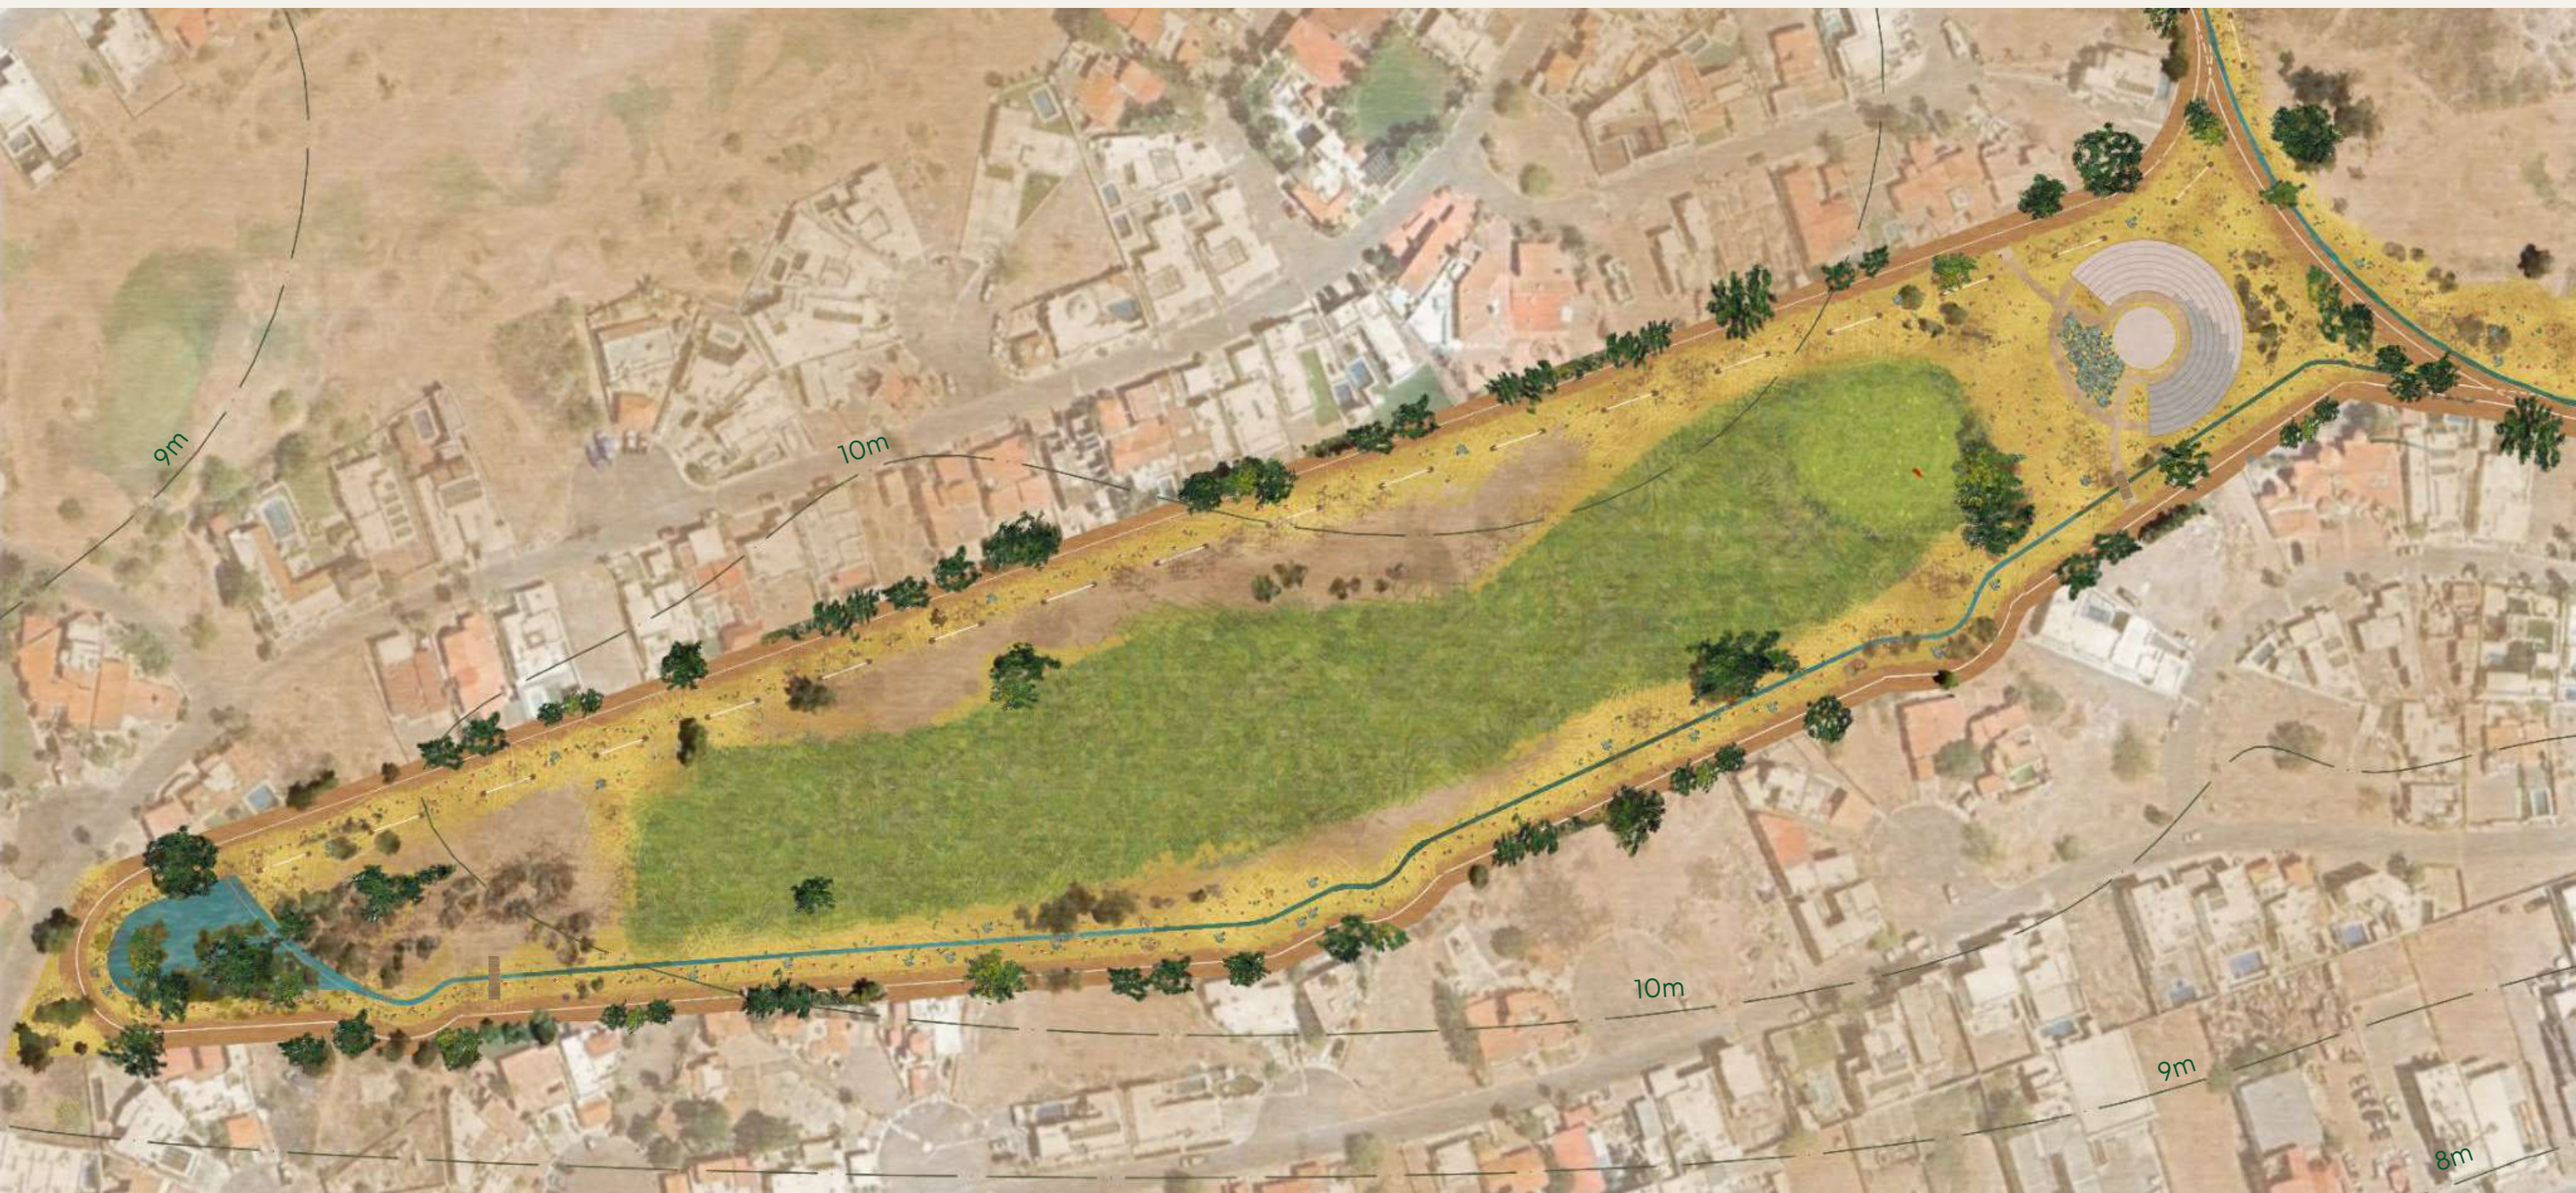
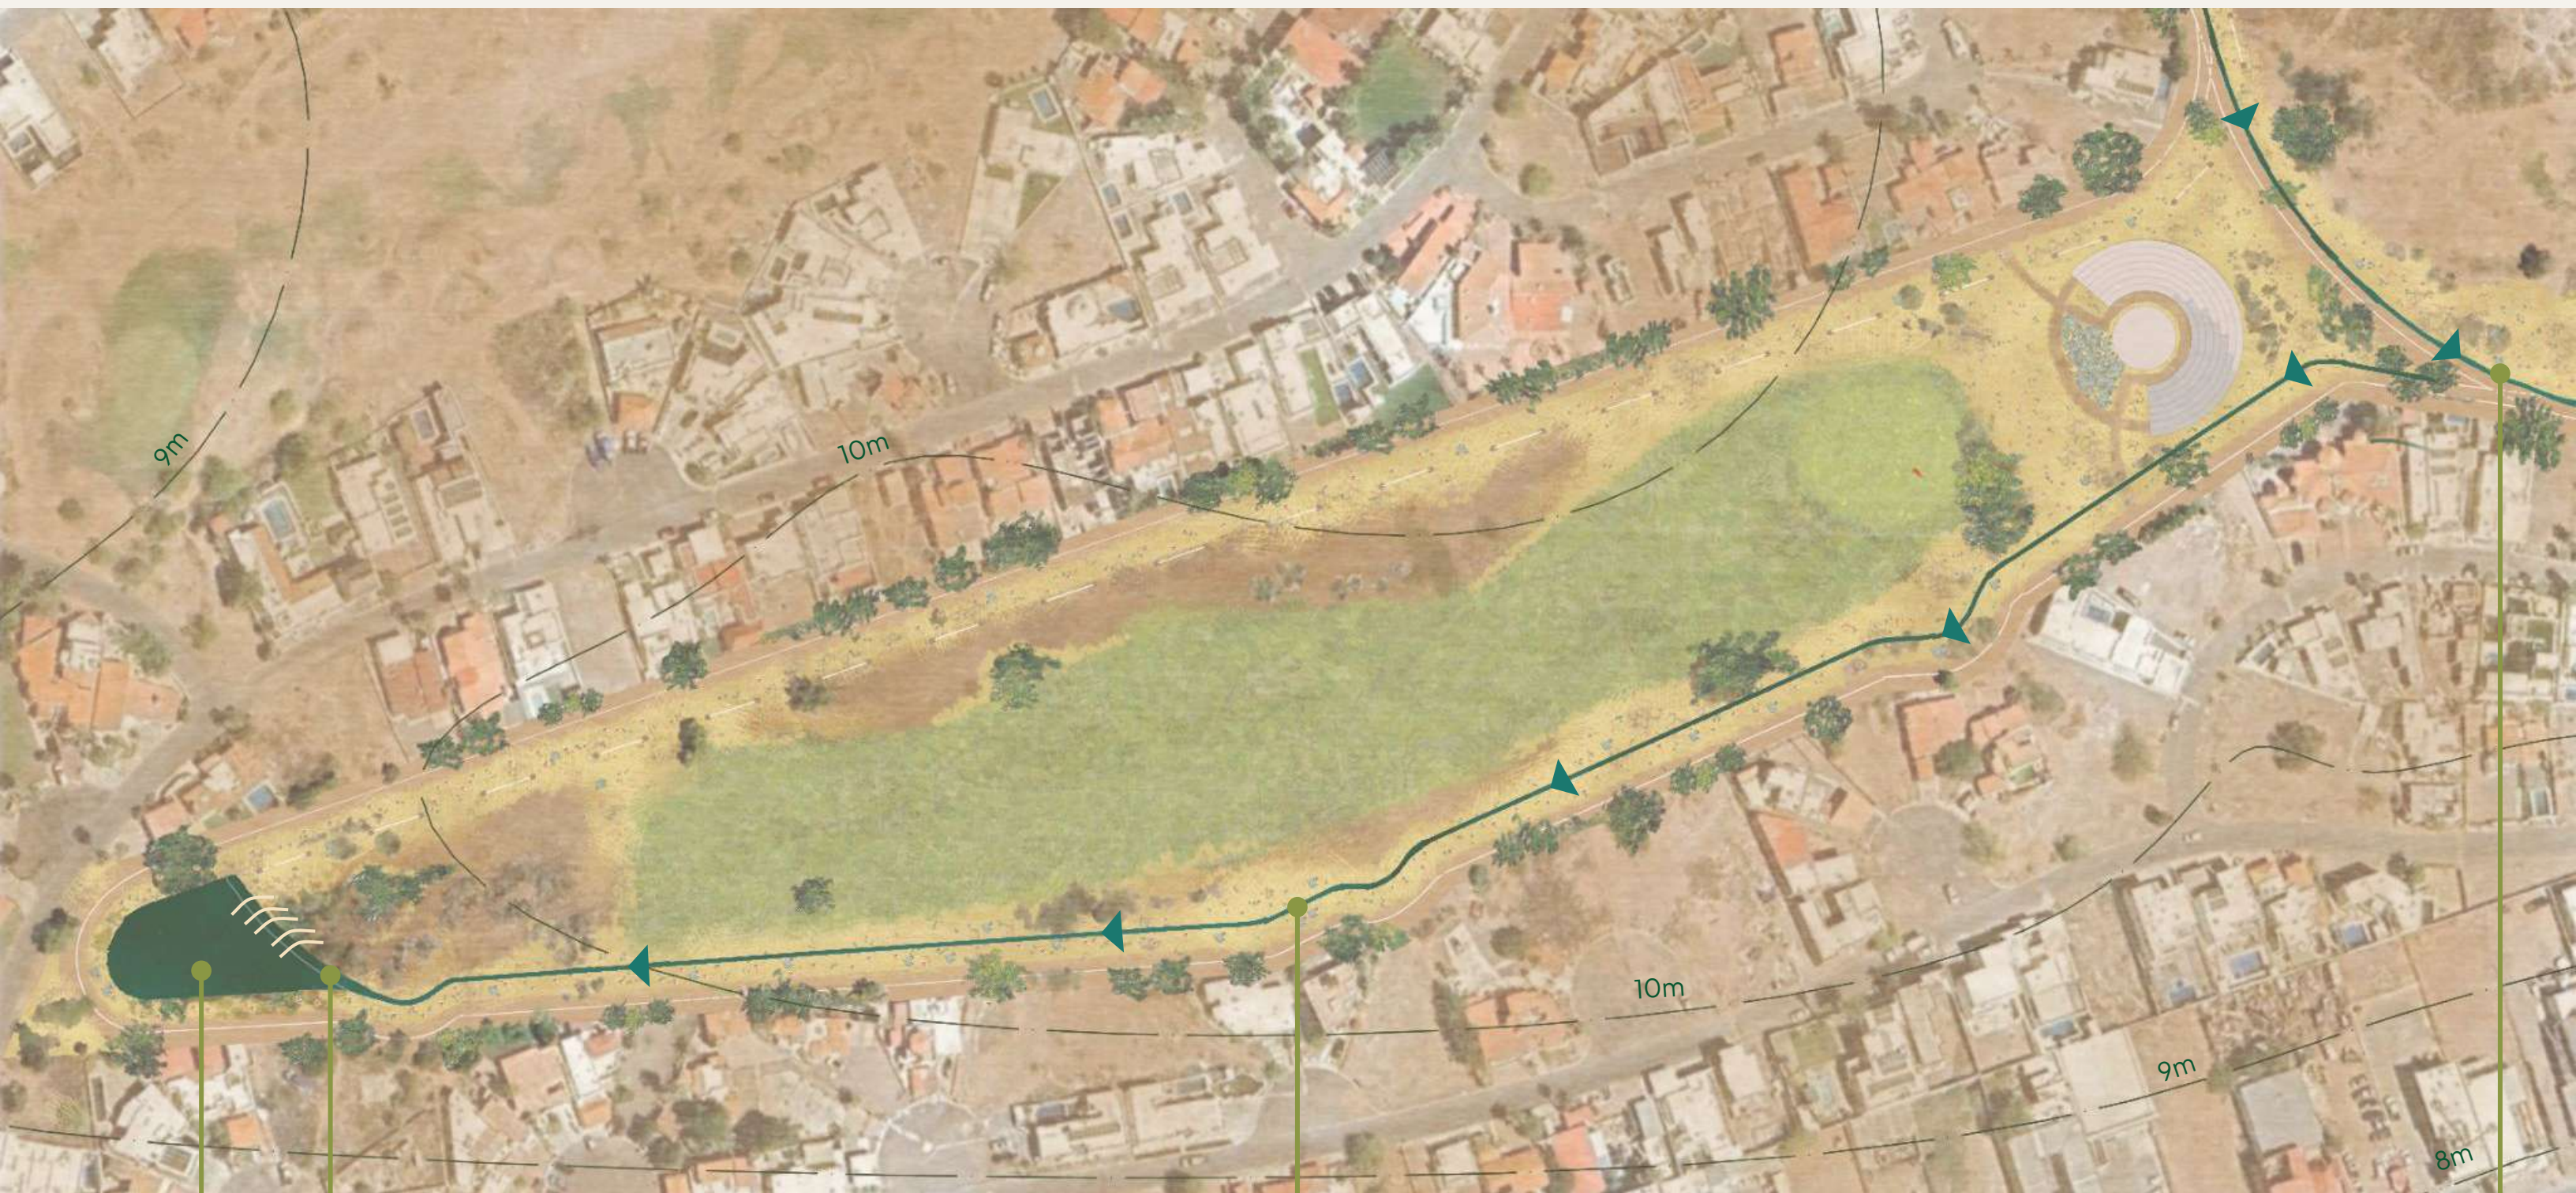
c. Infiltración de agua en paisaje

Jardín de Lluvia  
692m2 de espejo

Sedimentador

Se proponen jardines de lluvia transversales a nivel (tipo *swale*) para interceptar e infiltrar la escorrentía de cada microcuenca en sitio, contribuyendo a regenerar el suelo, recargar el acuífero y evitar erosión aguas abajo.

- Área de microcuenca: 30,182 m<sup>2</sup>
- Tipos de cobertura, área y tasa de infiltración: 50% pasto, 50% suelo arenoso y rocoso, 7 mm/h tasa infiltración promedio
- Lluvia de diseño: 41.4 mm (valor máximo de las medias de la lluvia máxima diaria registrada en cada mes durante 30 años)
- Tiempo de drenado: no más de 48 horas para que toda la lluvia se haya infiltrado/evapotranspirado
- Volumen escorrentía generado en 24 horas: 362.18 m<sup>3</sup>
- Capacidad de infiltración del jardín de lluvia en 48 horas: 480 l/m<sup>2</sup>
- Área del jardín de lluvia resultante: 755 m<sup>2</sup>.
- Altura máxima de lámina de agua en el jardín: 0.48 m

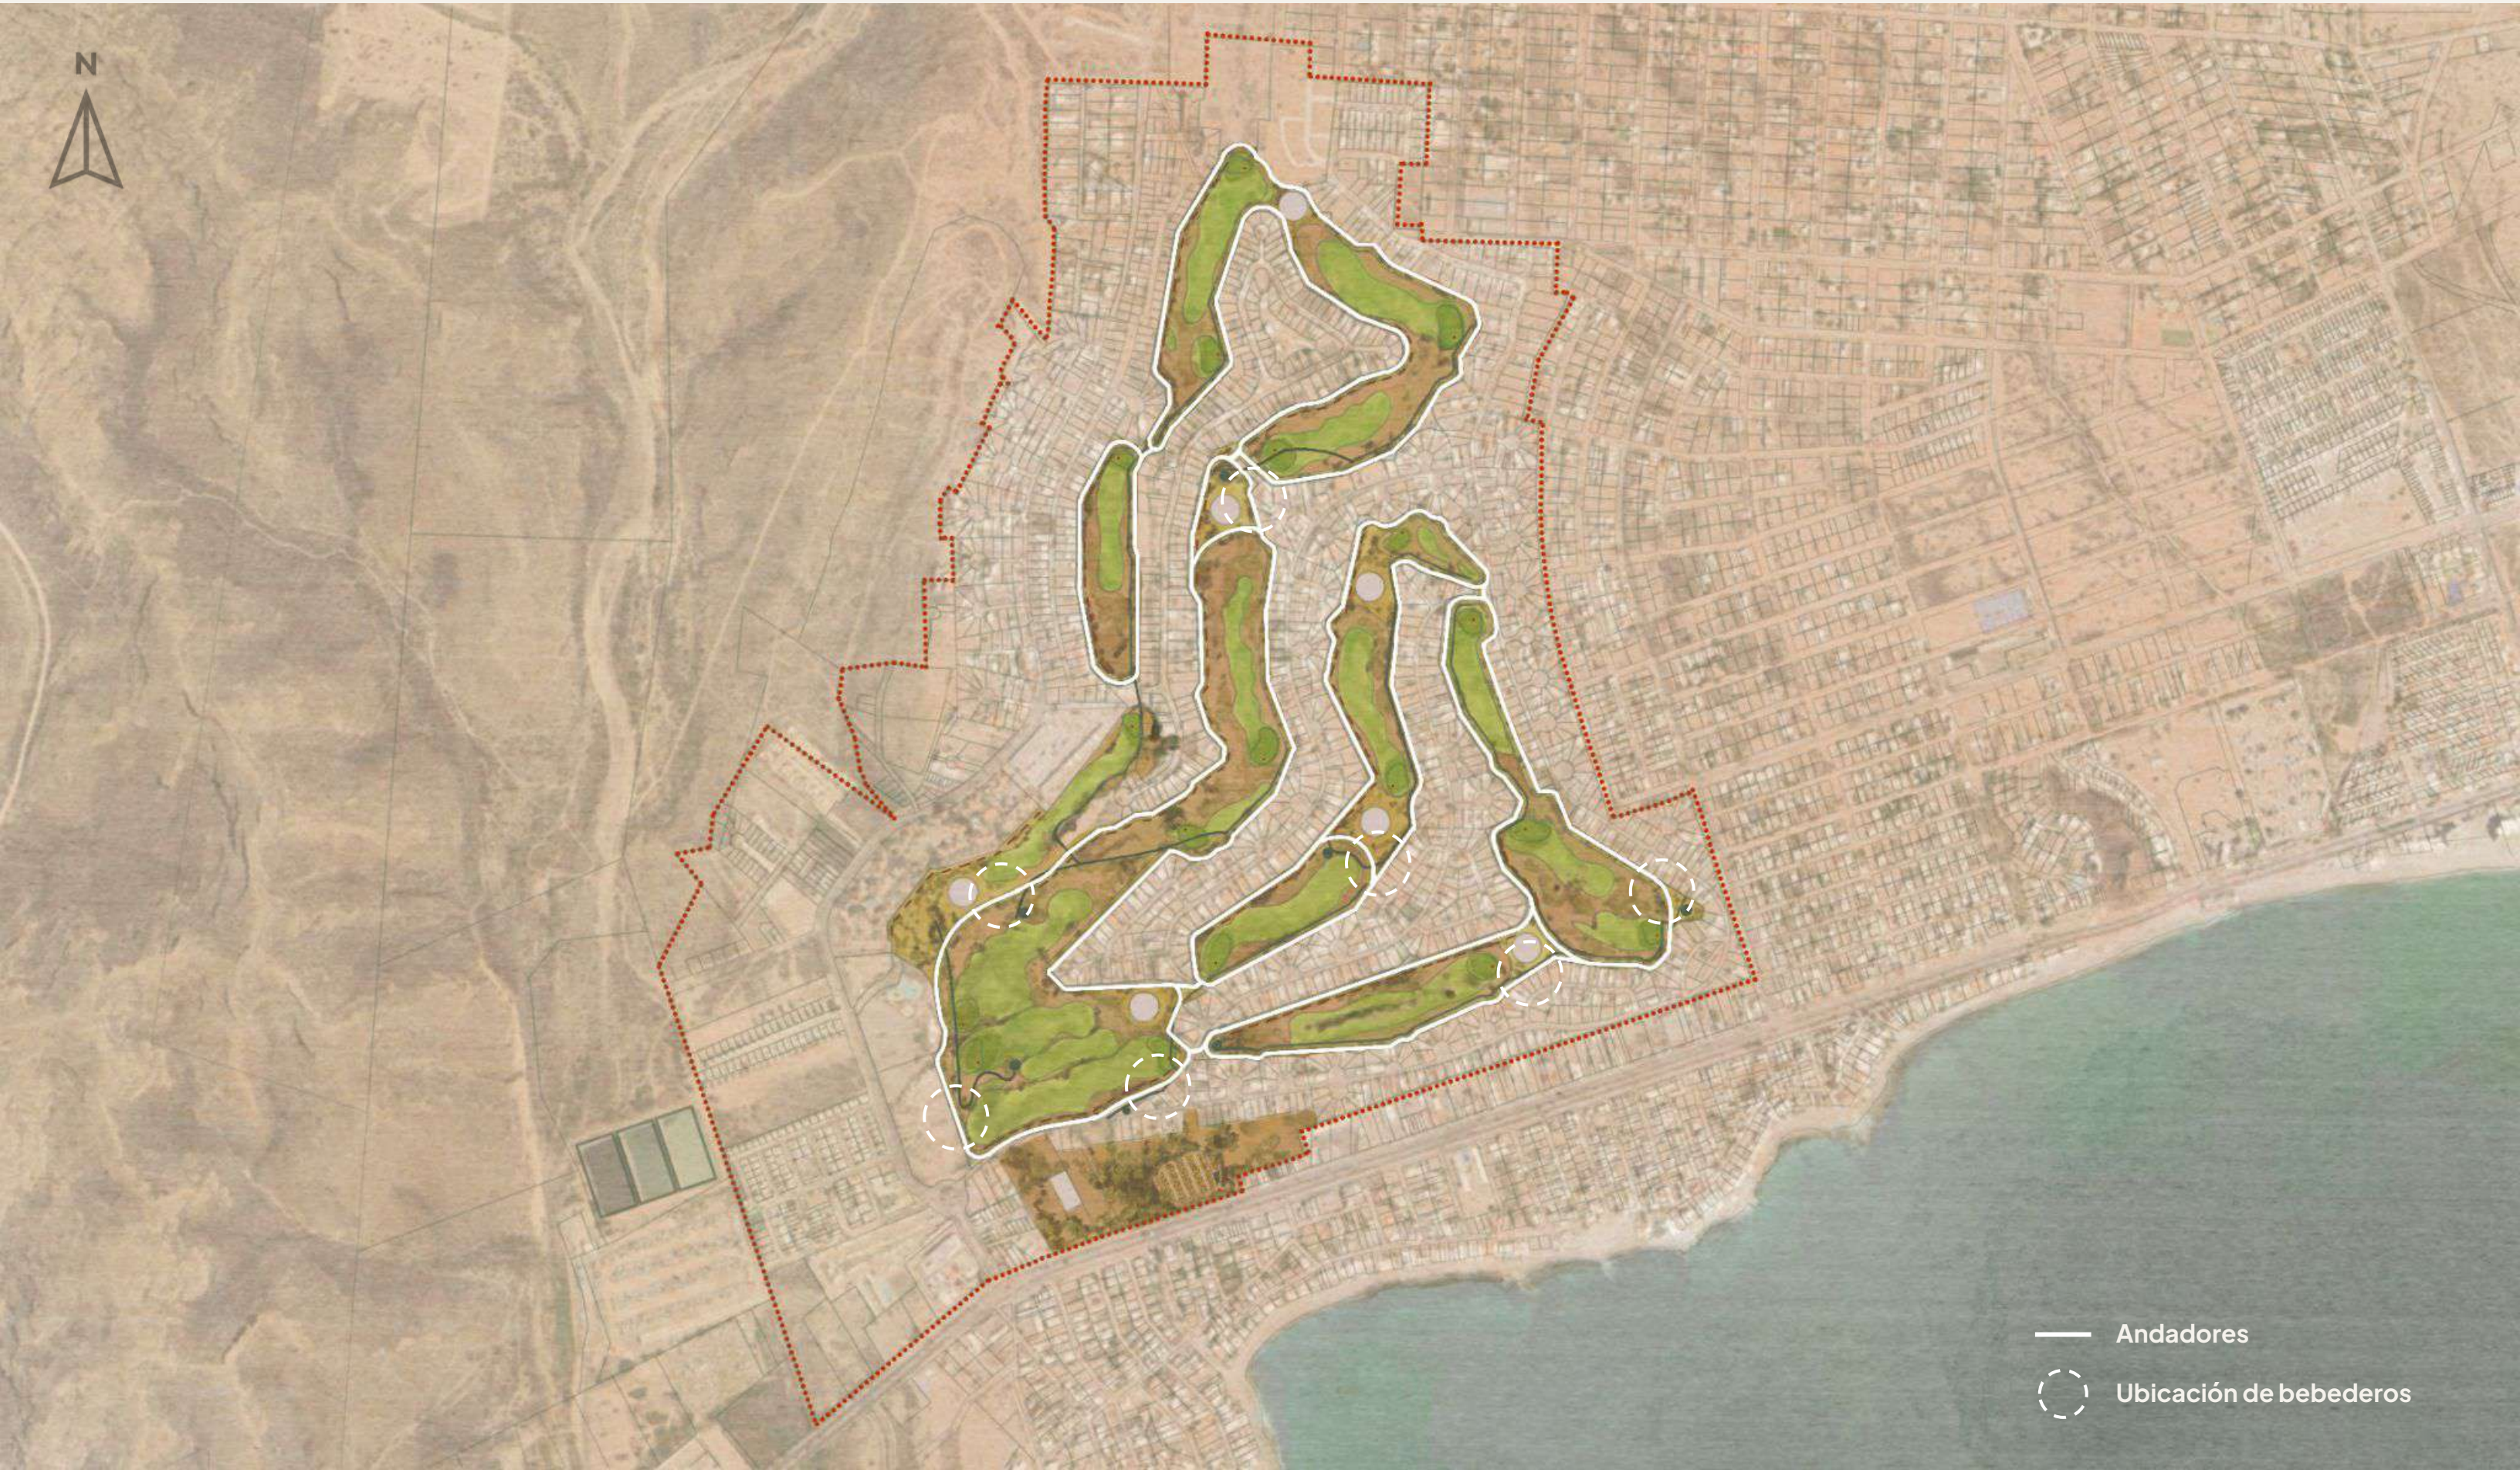
d. Captación de agua en andadores

- Agua tratada
- Agua potable
- Agua residual
- Agua superficial

Volumen anual captado andadores=  
Precipitación anual x Área andadores x Coeficiente de eficiencia=  
227.9 mm x 60,196 m2 x 0.7=  
9,603 m3/año
