Elisa Alejandra Murillo Pérez, Miranda Salas Almada, Jose M. Torcal Trasobares, José María Zarroca Espinosa

# Country Club San Carlos

Un oasis de independencia hídrica en el desierto

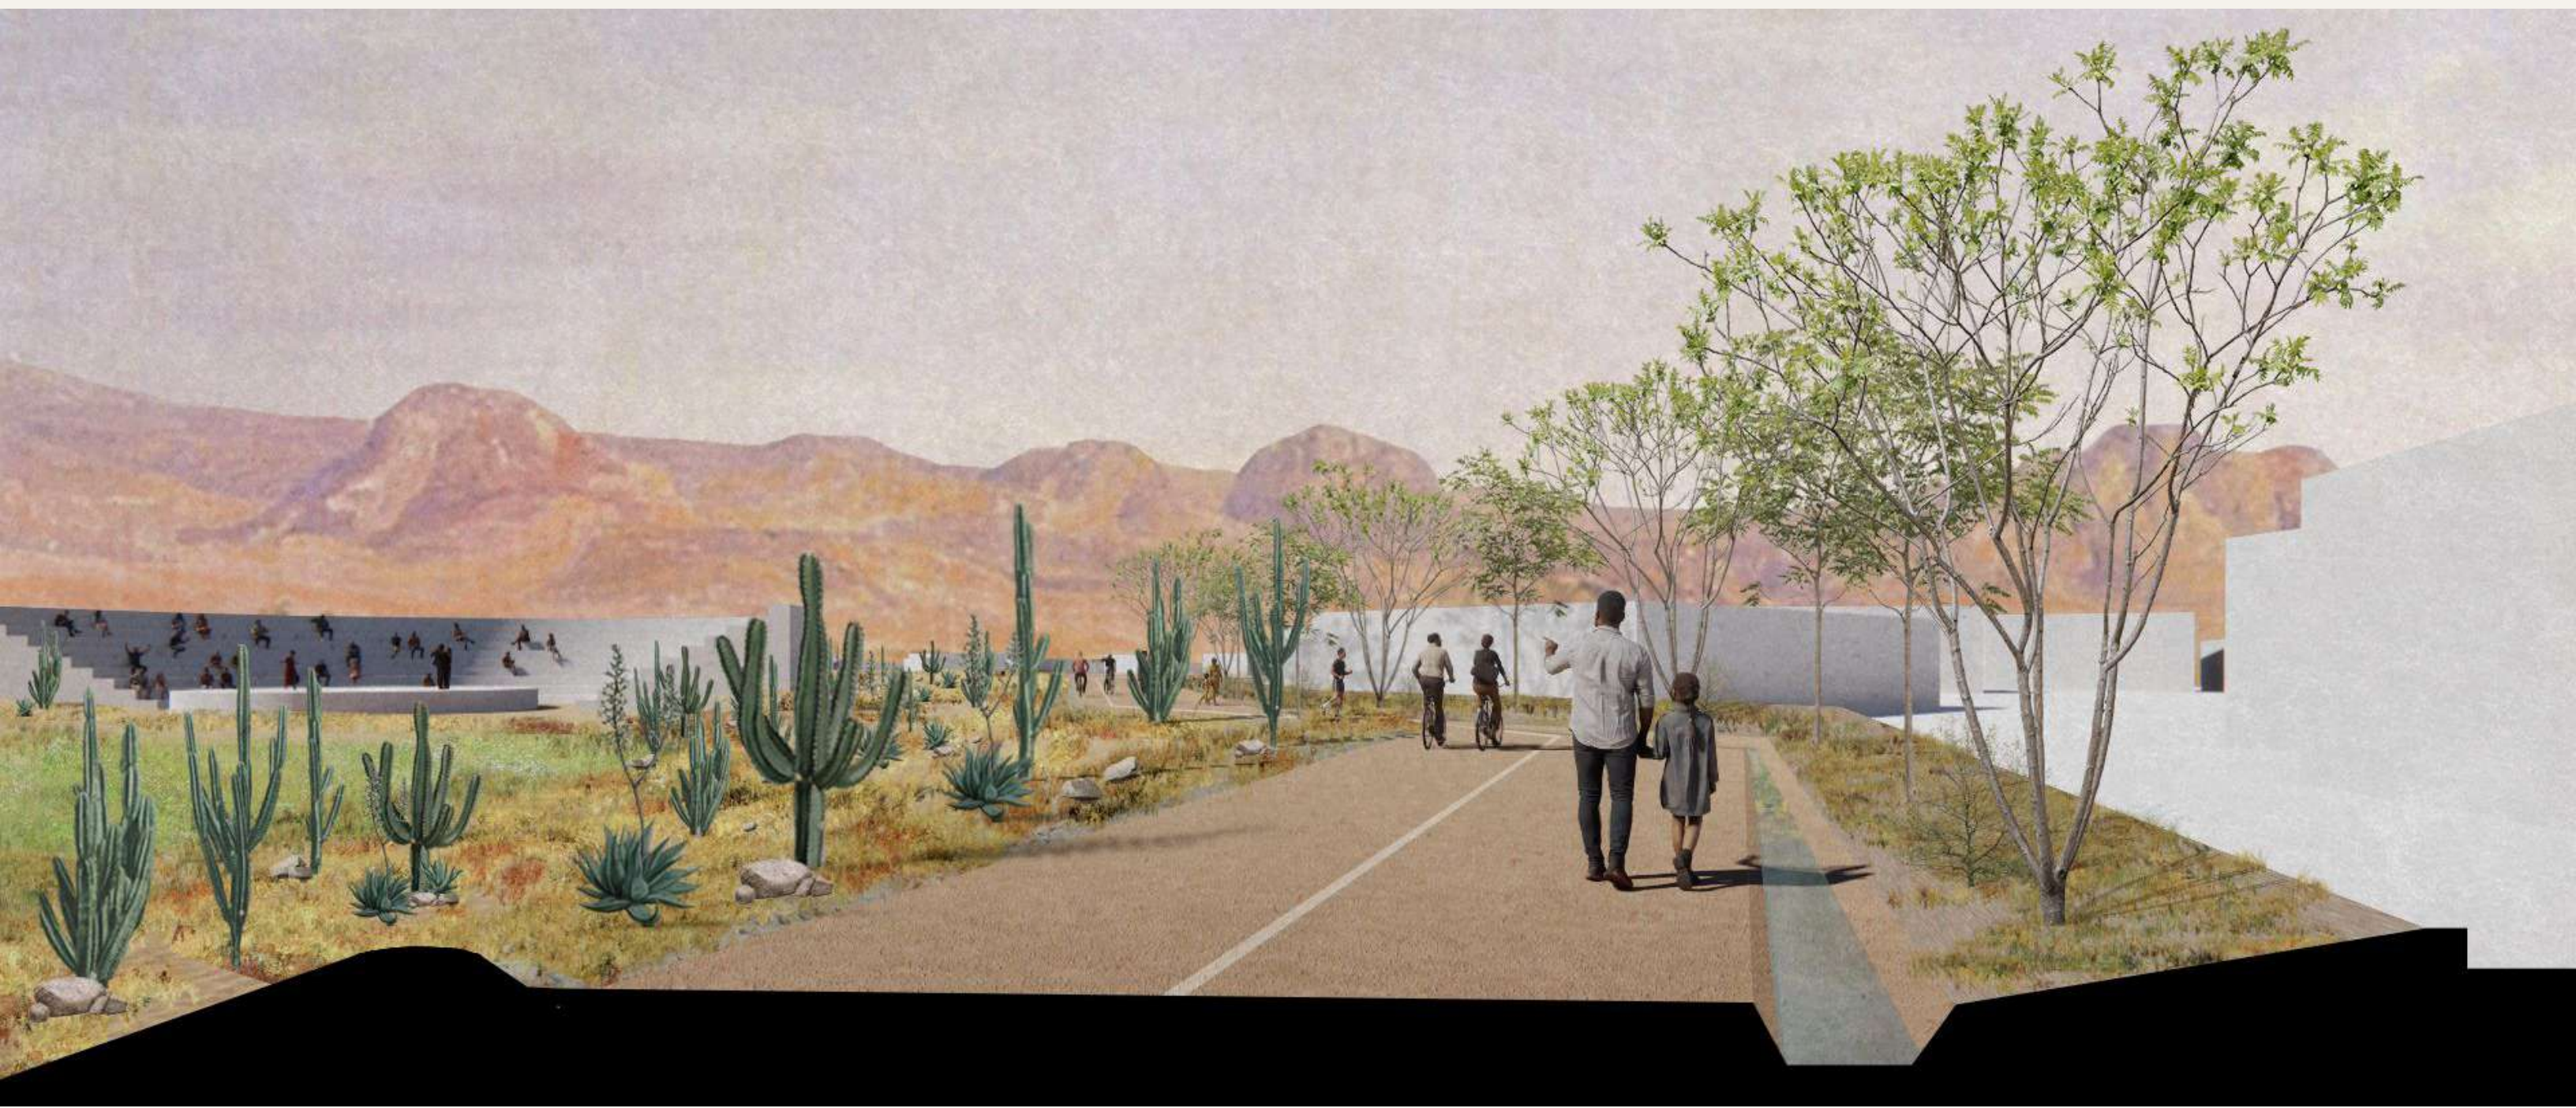
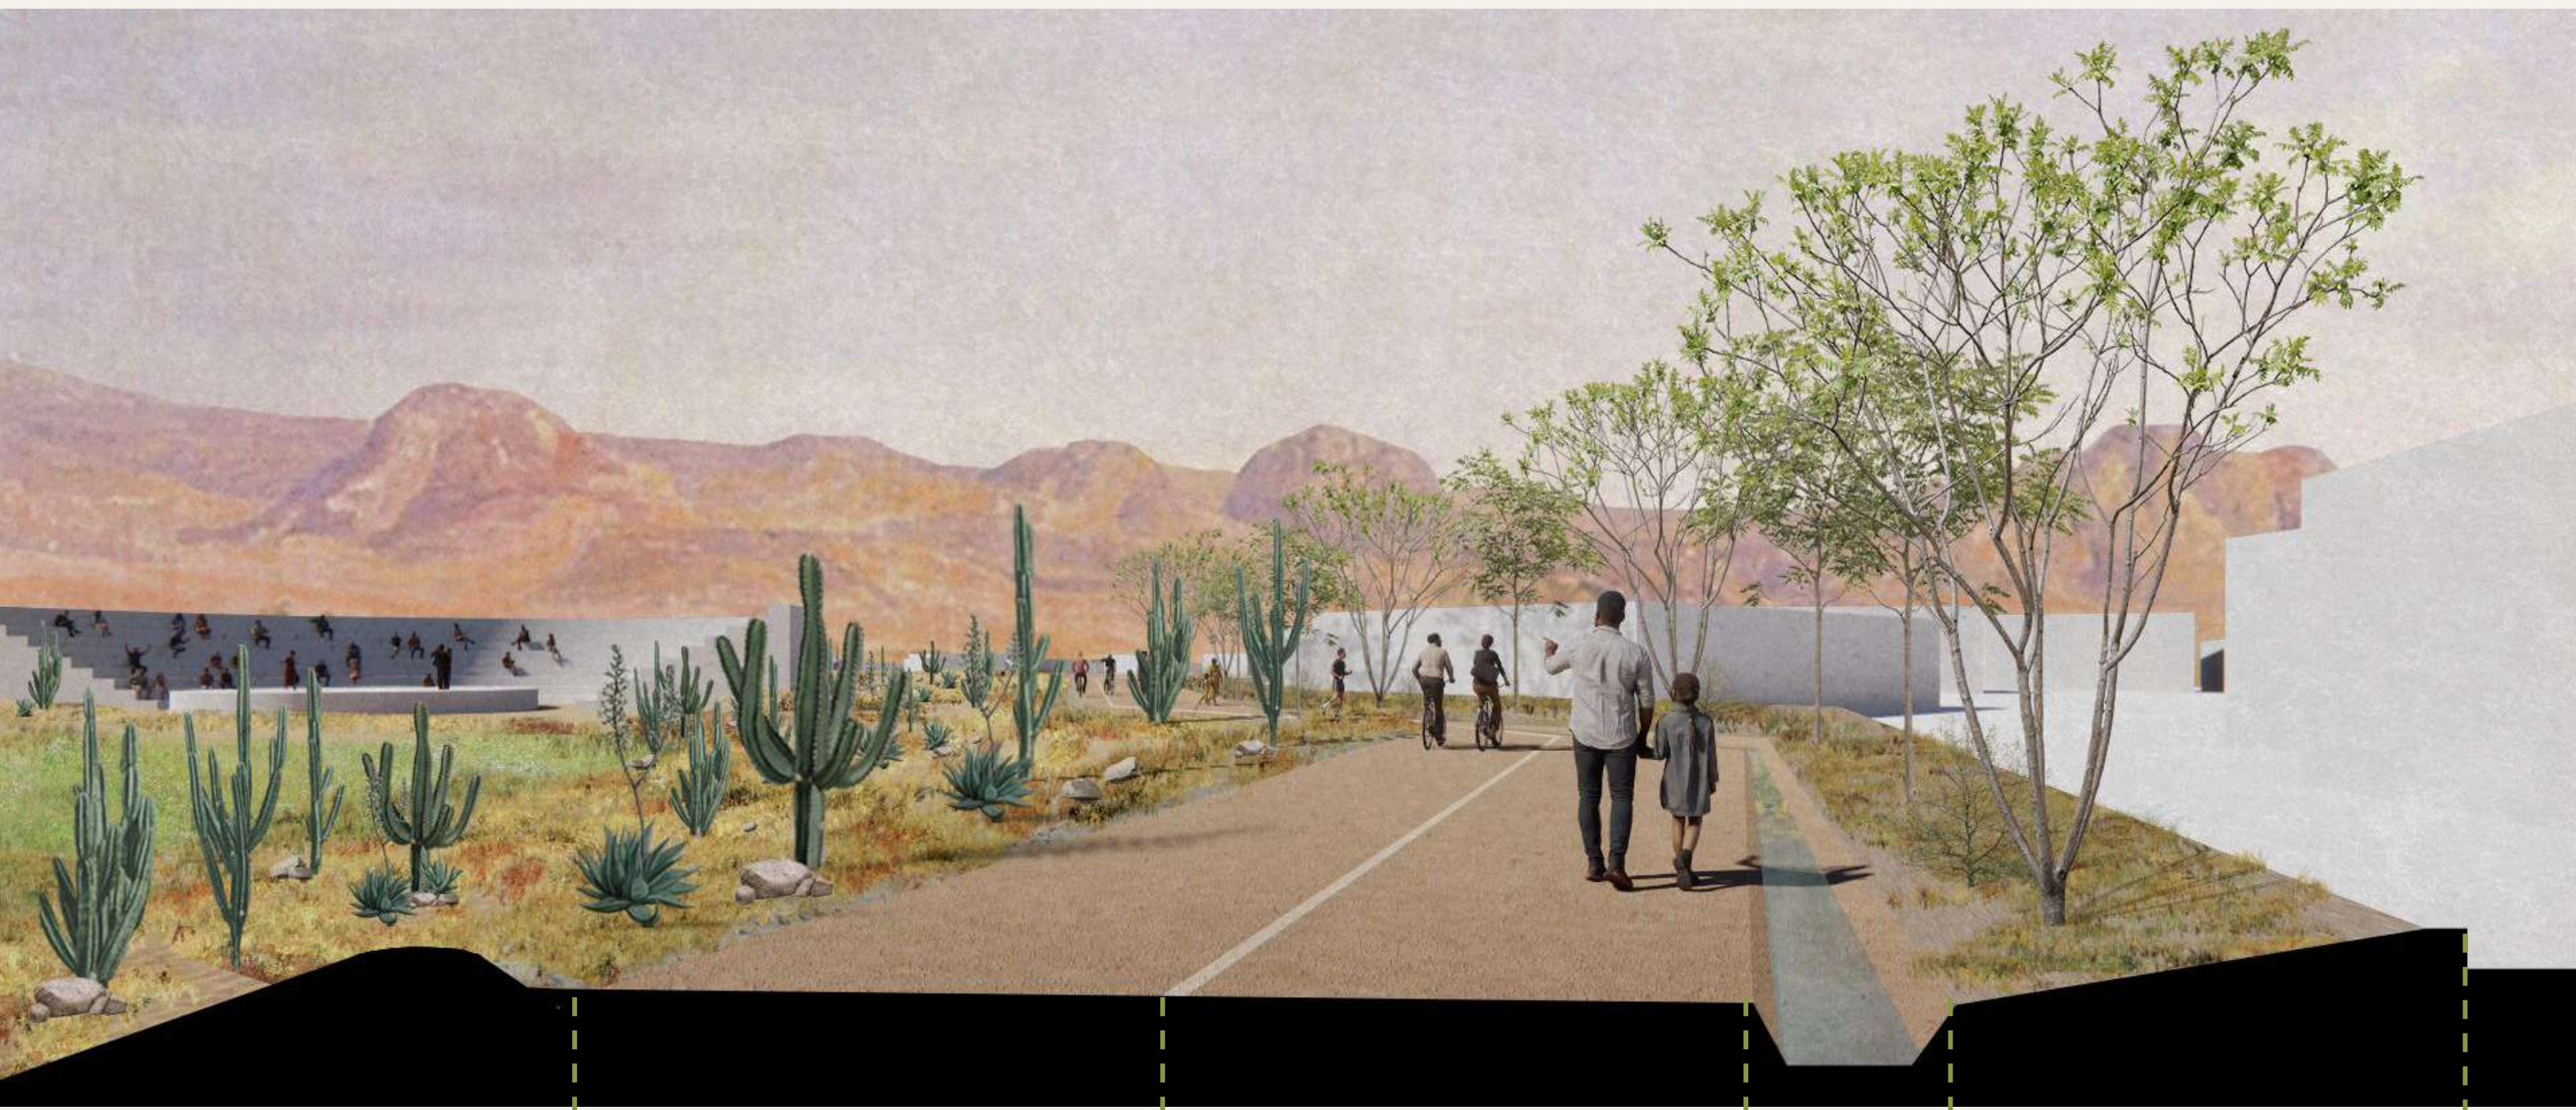
(Ancho variable)  
Jardín botánico

2.4m  
Carriles bicicletas

Volumen anual captado andadores=  
Precipitación anual x Área andadores x Coeficiente de eficiencia=  
227.9 mm x 60,196 m2 x 0.7=  
9,603 m3/año

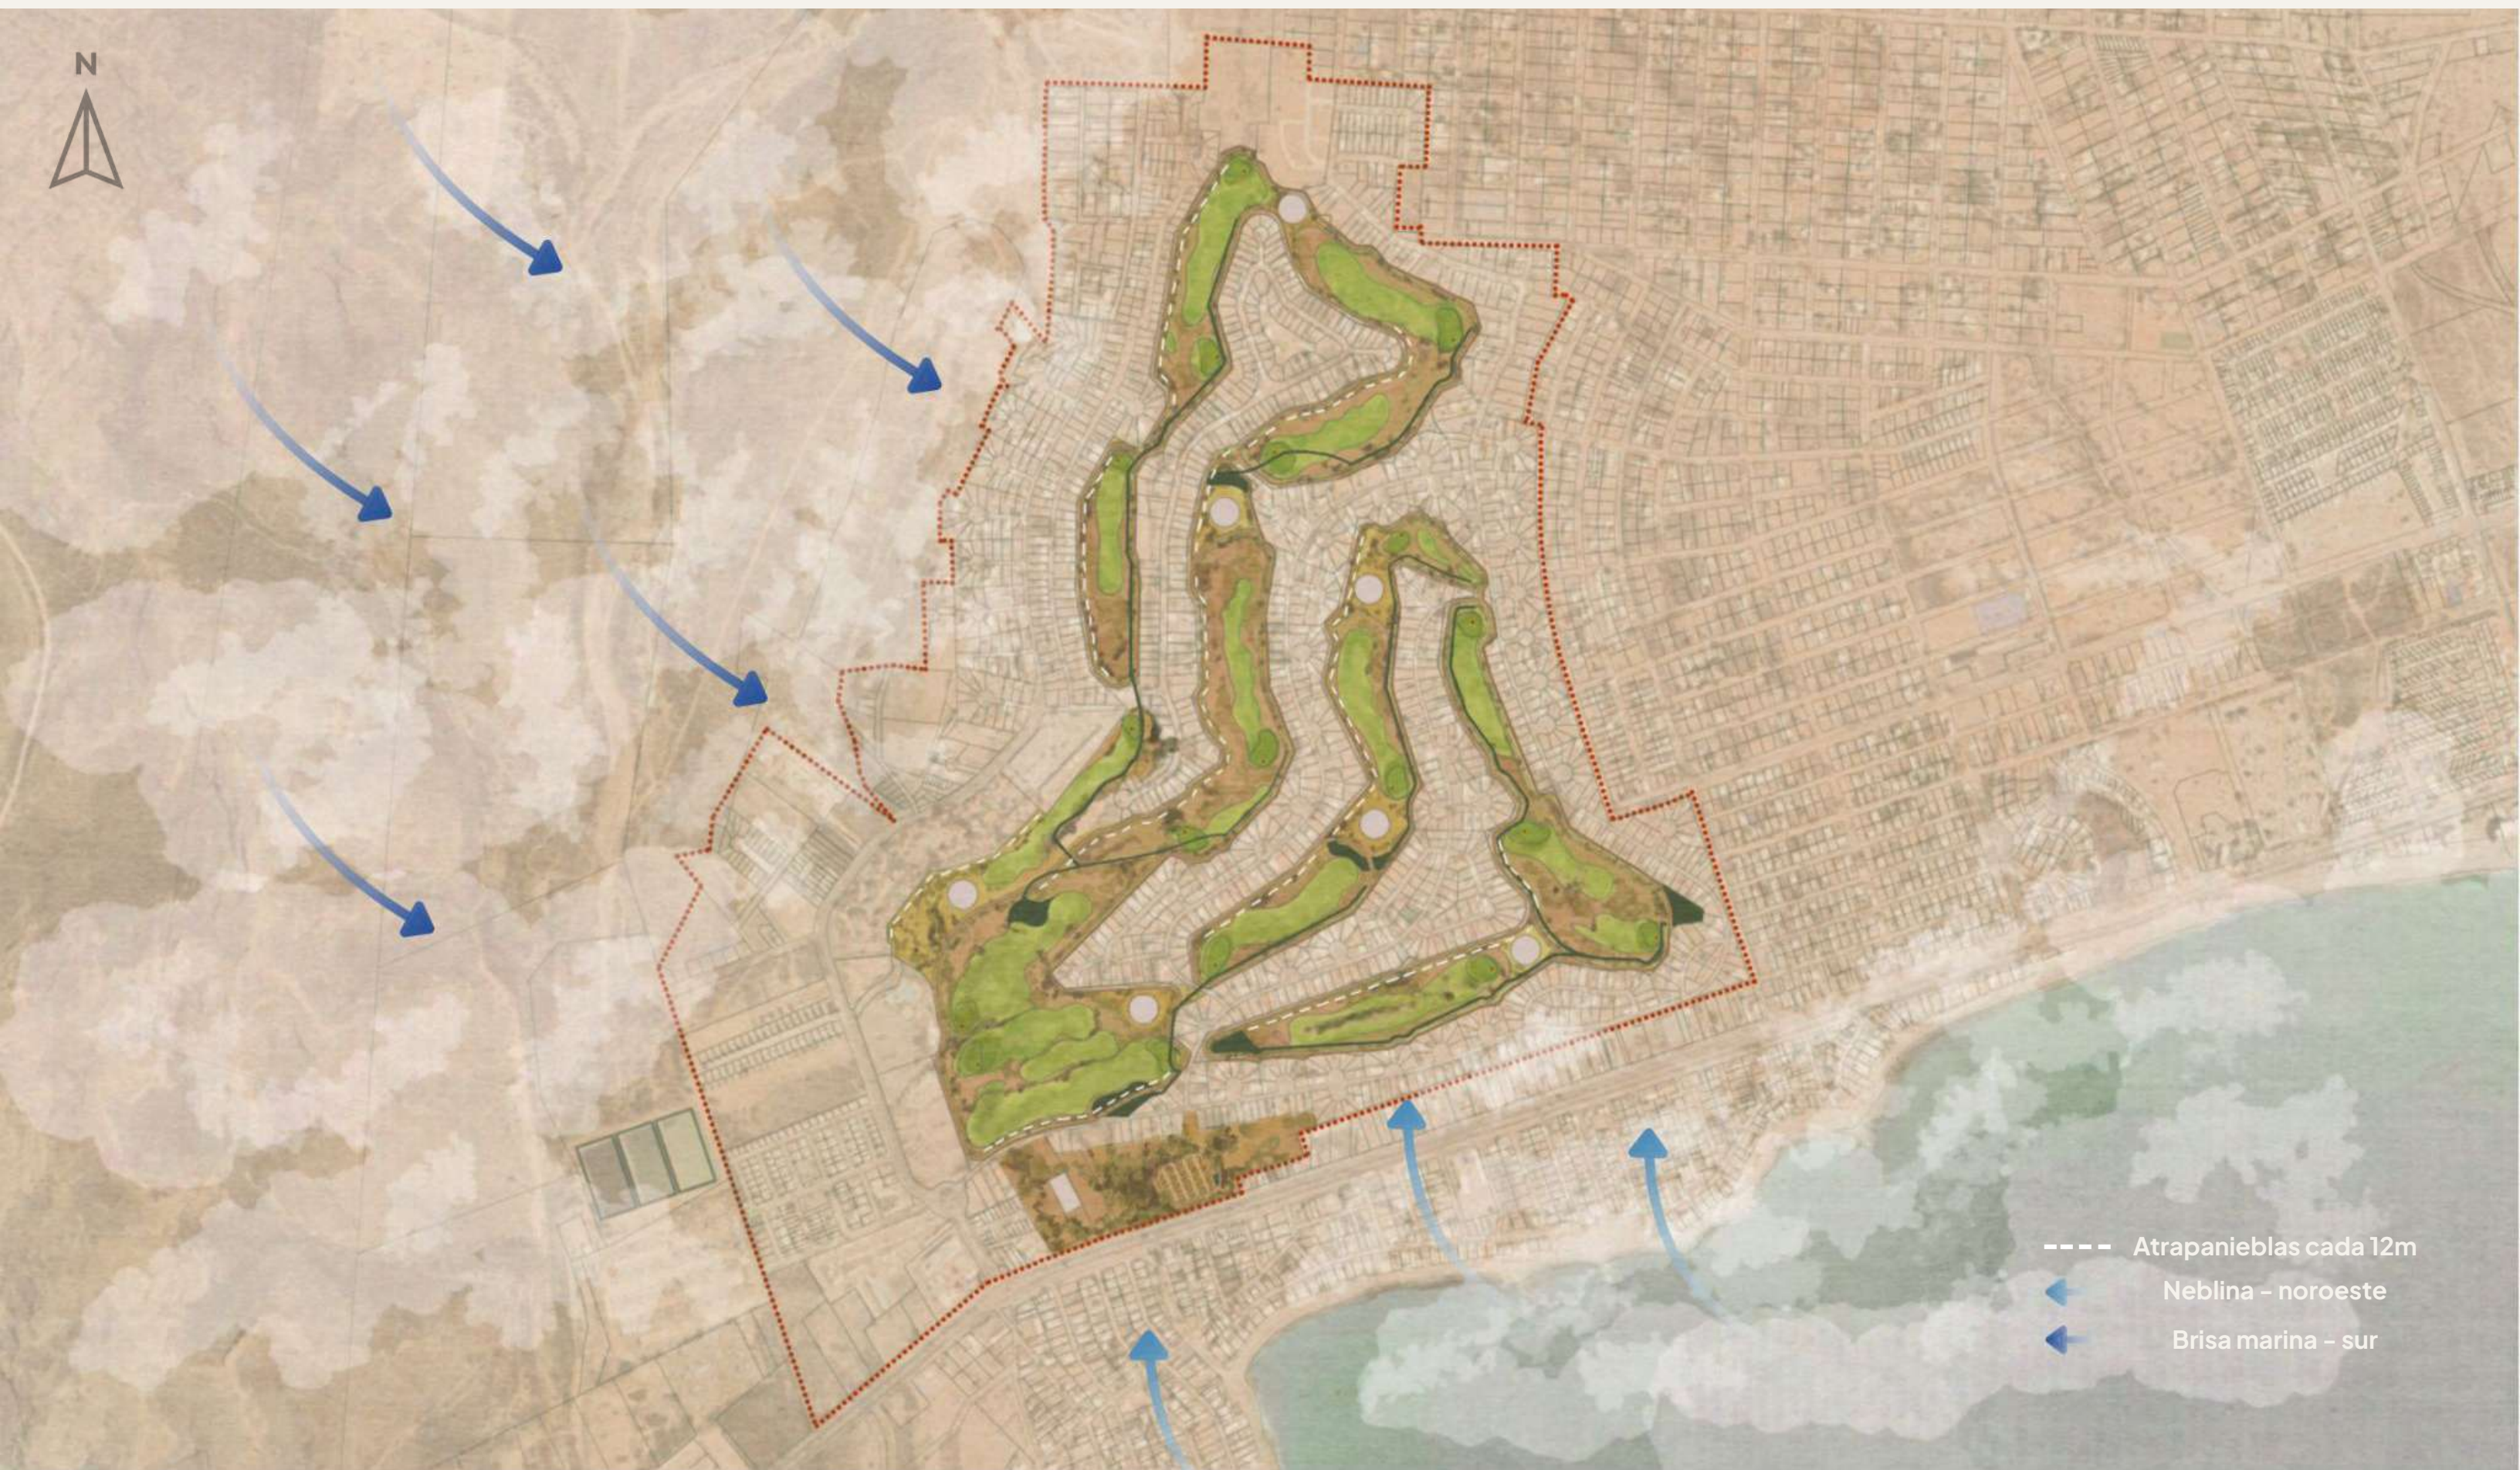
**Atrapanieblas**

- Agua tratada
- Agua potable
- Agua residual
- Agua superficial

Se considera utilizar el agua captada en atrapanieblas para **uso doméstico**, inyectando un porcentaje del volumen captado en el ciclo de re-potabilización. El resto del agua **se infiltra directamente al subsuelo**.

La presencia de humedad compactada en los atrapanieblas **retiene la humedad** y fomenta el **crecimiento de vegetación** nativa.

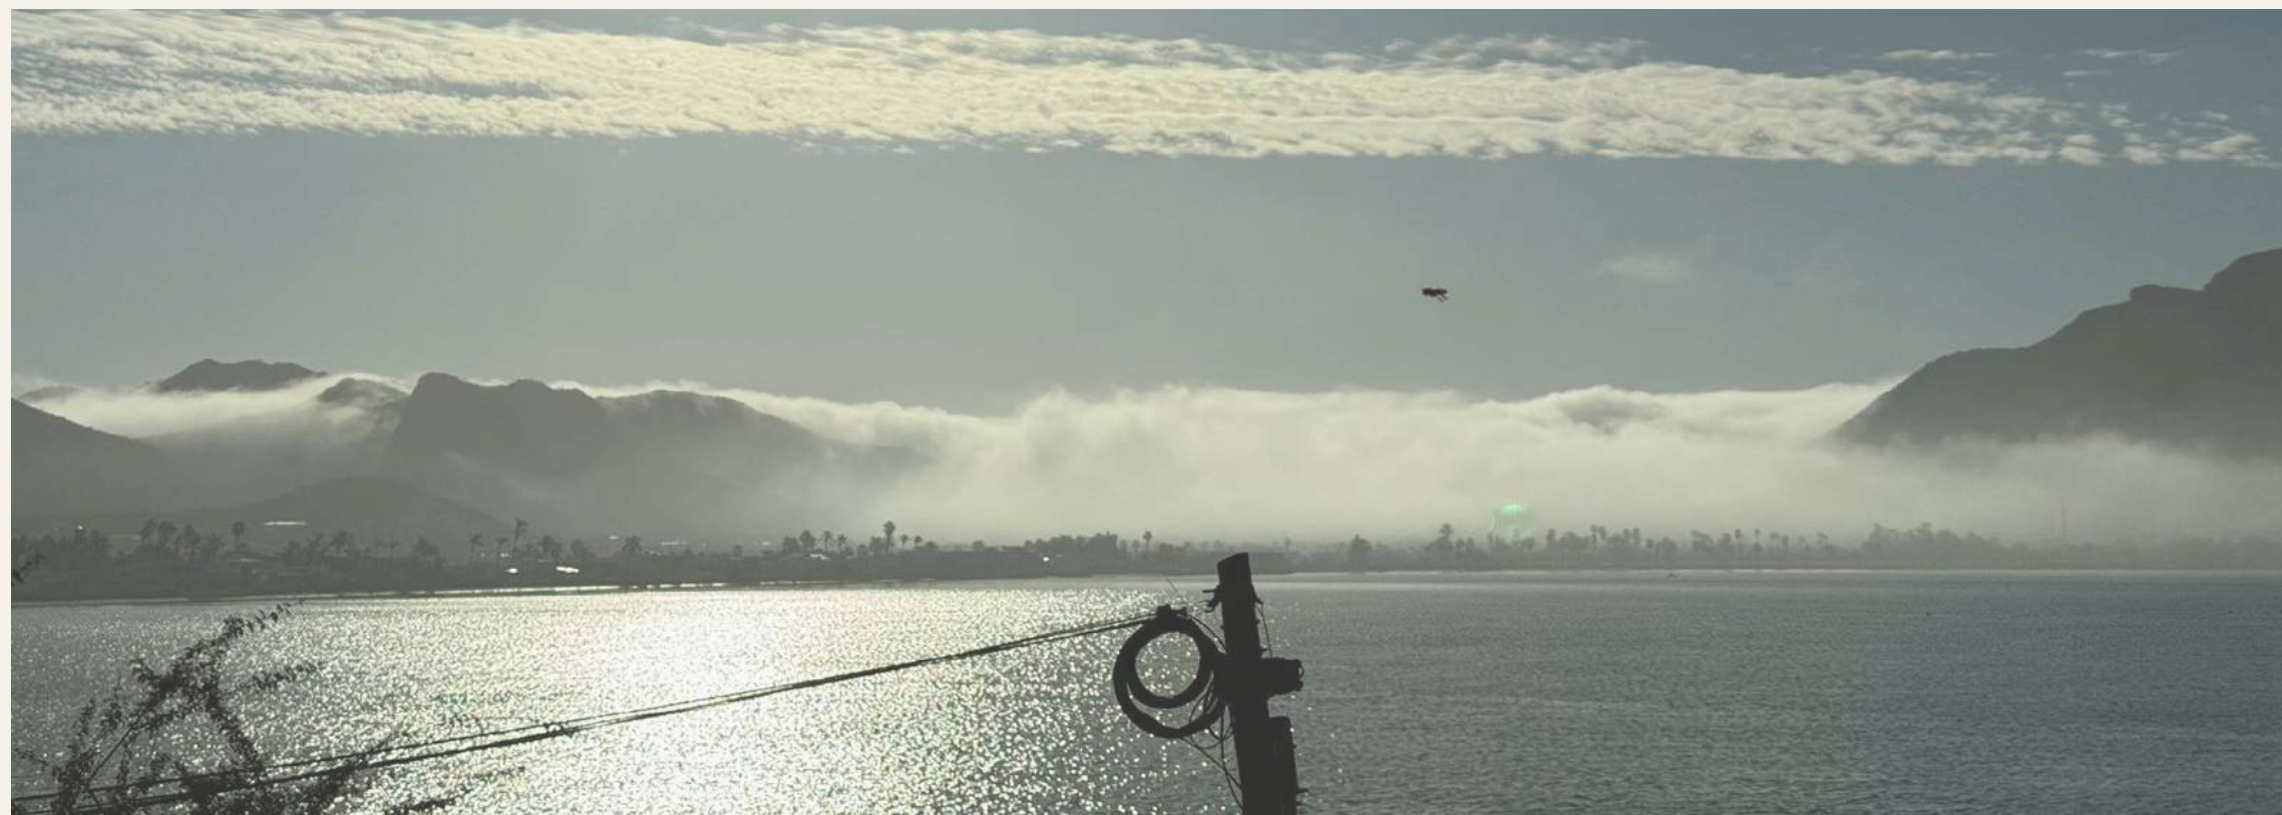
## Captación en atrapanieblas

El **agua suspendida** en gotas microscópicas puede ser captada utilizando mallas de **polisombra blanca** de 12x3 m, levantadas 0.9m del suelo.

Se han distribuido **144** atrapanieblas totales, colocados junto a los andadores. Constituyen un elemento de **diseño de paisaje**, sombreando parcialmente el andador y protegiendo a los peatones de posibles impactos de pelotas de golf.

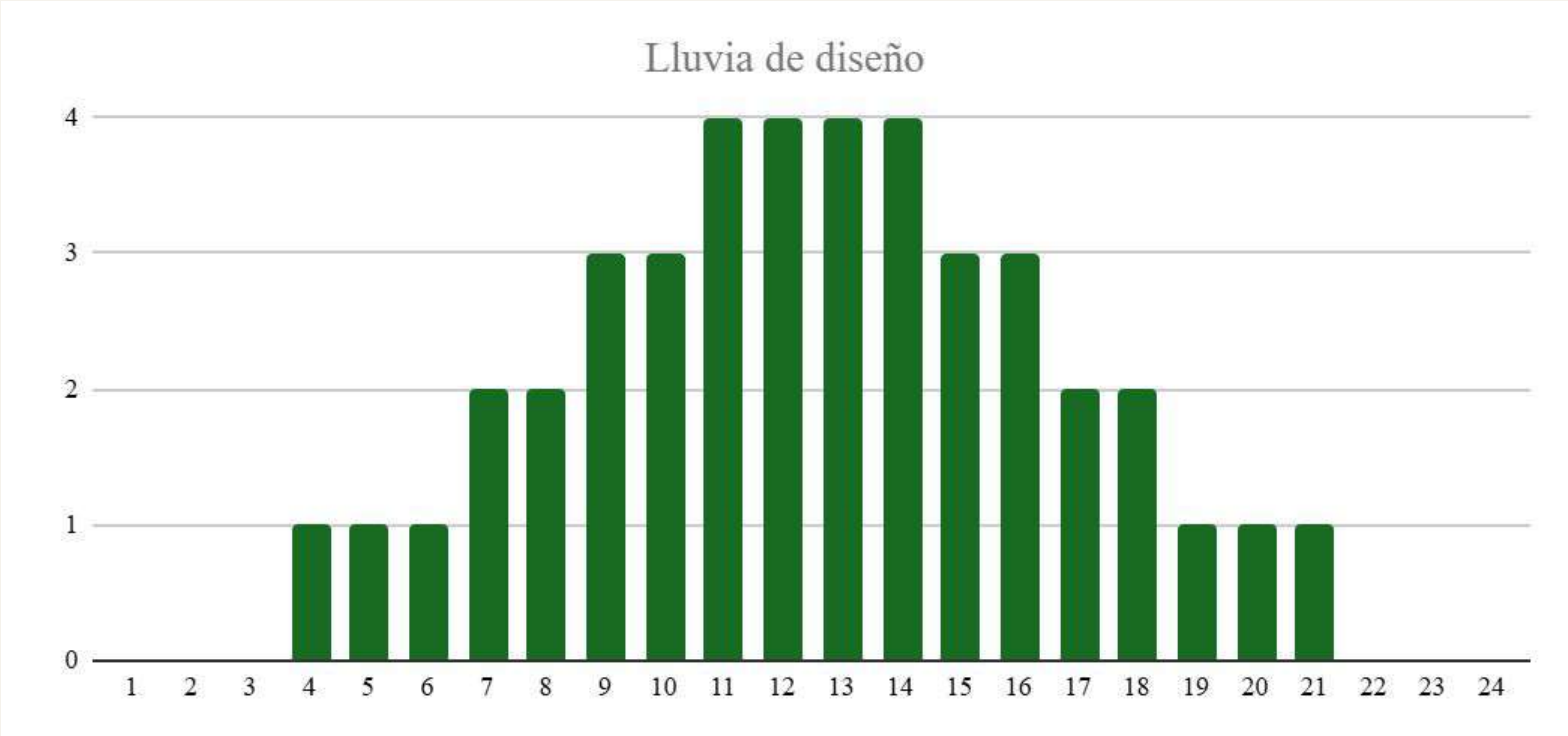
Metodología de diseño:

- A falta de datos estadísticos suficientes, se crea una lluvia de diseño con el método de bloques alternados para simular cómo se distribuyen los 41.4 mm en las 24 horas del día. De ahí se resta la infiltración según el estado de saturación del suelo (ver tabla en página siguiente)

- Volumen escorrentía 24 h por m2: 12 mm
- Volumen total escorrentía 24h: 12mm x 30,182m2= 362,184 litros
- Tasa infiltración y evapotranspiración jardín de lluvia: 10 mm/h (dato estimado)
- Capacidad de infiltración máxima en 48 horas: 10 mm/h x 48 h= 480 mm
- Área mínima jardín de lluvia para evapotranspirar e infiltrar toda el agua: 362 ,184 l/480 mm=755 m2
- Altura máxima lámina de agua: 0.48 m
- Profundidad jardín de lluvia: 0.55 m (lámina de agua más resguardo)
